Processo nº: 313094/2020
Interessado: Governo do Estado - Câmara municipal de Sorriso
Assunto: Mortandade de peixes

Parecer Técnico ref. a vistoria técnica para verificar as possíveis causas da ocorrência de morte de peixes no barramento UHE Sinop

PT Nº: 138202 / CLEIA / SUIMIS / 2020

Vistoria técnica para verificar as possíveis causas da ocorrência de morte de peixes no Rio Teles Pires a jusante do barramento da UHE SINOP.

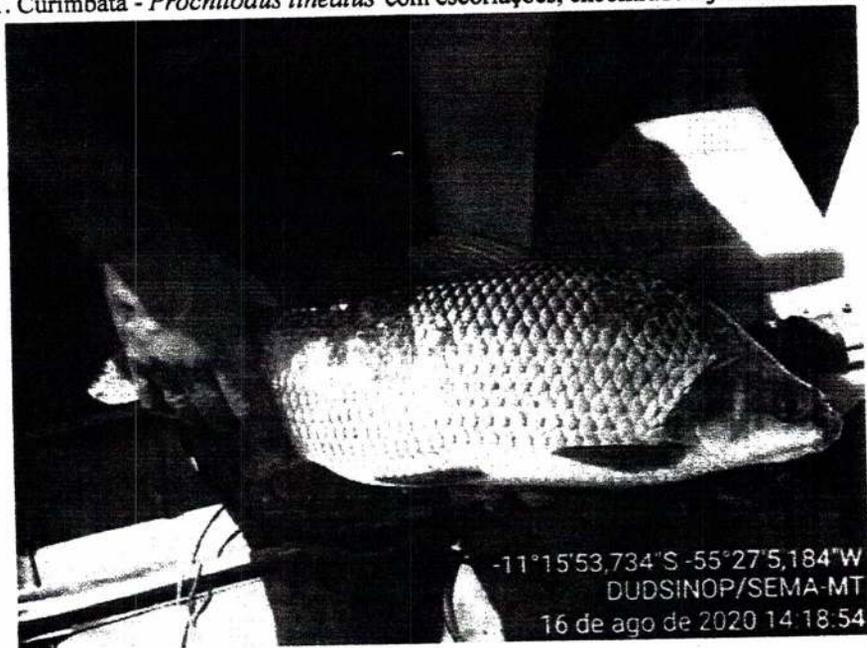
O Diretor Gabriel Conter de São José, responsável pela DUD de Sinop, no dia 16/08/2020 imediatamente atendeu a denúncia e foi até a usina para a constatação dos fatos. Com auxílio de um barco e motor de popa foi possível navegar a jusante da barragem da UHE Sinop até a região da balsa de Itaúba, foi constatado por ele exemplares de peixes mortos de várias espécies e tamanhos com escoriações e machucaduras (Fig. 1 a 3).

Fig. 1. Curimatá - *Prochilodus lineatus* com escoriações, encontrado a jusante da barragem UHE Sinop,

Nestes eventos foram constatados peixes com escoriações, machucaduras, barotraumas, entre outros, que demonstram que as mortes estão sendo ocasionadas por traumas mecânicos ocorridos principalmente na bacia de dissipação, onde a maioria dos peixes são atraídos pela agitação da água, quando ocorre abertura e fechamento de comportas e acionamento de geradores.

Devido aos fatos mencionados, as evidências da mortandade de peixes apontam como causa as manobras de abertura das comportas do vertedouro e dos geradores realizadas pelo empreendimento.

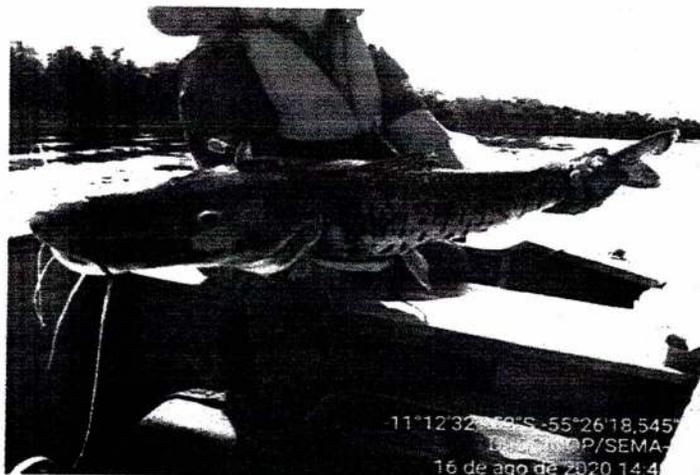
Fig. 2 - Surubim - *Pseudoplatystoma tigrinum* com pontos hemorrágicos, encontrado a jusante da barragem UHE Sinop, rio Teles Pires 16/08/2020.

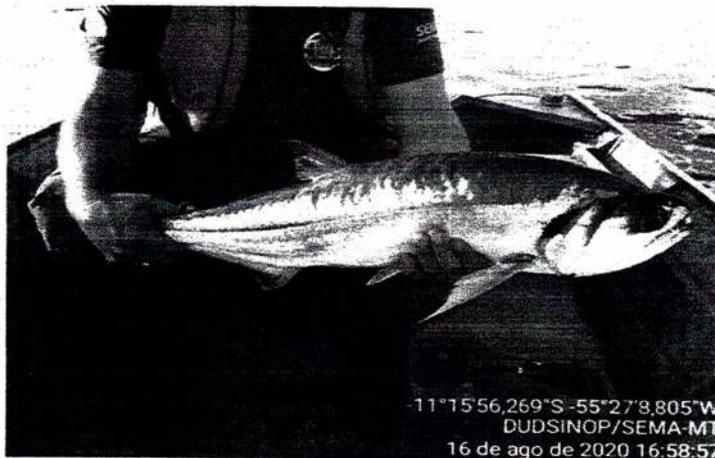
Fig. 3 - Cachorra - *Hydrolycus scomberoides* com escoriações, encontrado a jusante da barragem UHE Sinop, rio Teles Pires 16/08/2020.

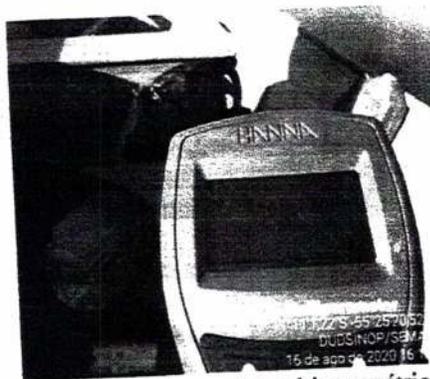
Neste mesmo dia (16/08/2020) foram realizadas medições de qualidade da água utilizando sonda multiparamétrica HANNA, modelo HI 9829, para verificar se houve alguma mudança significativa do oxigênio dissolvido (mg/L), da saturação de oxigênio (%), do pH, e da temperatura da água (°C). Esses parâmetros se apresentaram da seguinte forma, (Tab. 1 e Fig. 4).

Fig. 4 – Valor do oxigênio dissolvido, utilizando sonda multiparamétrica HANNA – Jusante – 10 km da barragem da UHE Sinop, rio Teles Pires.

Os resultados demonstrados pelas medições com a sonda (tanto no domingo como na terça), como oxigênio dissolvido e pH, tanto a montante como a jusante, e depois analisados nas amostras em laboratório não apresentaram alterações significativas que pudessem ter alguma relação com a mortalidade de peixes. As concentrações de nutrientes na água (expressos pelos parâmetros nitrogênio amoniacal, nitrato, nitrito, fósforo total e ortofosfato) estão baixas. Os níveis de matéria orgânica expressos pelas demandas bioquímicas e químicas de oxigênio (DBO e DQO) também estão baixos (alguns até abaixo do limite de quantificação do método). Apesar da coloração da água constatada no sobrevoo, os valores de cor verdadeira da água estão baixos e, portanto, dentro dos limites estabelecidos pela legislação. Não foi apontado nível de contaminação microbiológica significativo.

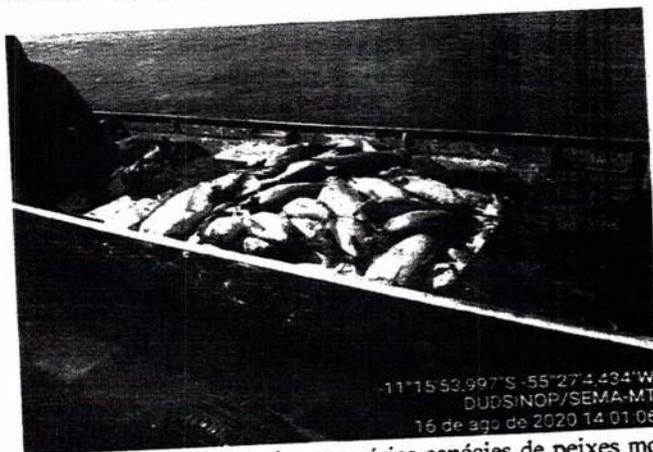
Conforme informado pelos representantes da UHE SINOP, o evento de mortandade de peixes teve seu início no dia 15/08/2020. Portanto no dia 16/08/2020 foi verificado pelo Diretor da DUD/SINOP durante seu trajeto entre a Balsa até a barragem da usina, embarcações a serviço da Sinop Energia realizando o recolhimento dos peixes mortos. (Fig. 5)

Fig. 5 - Embarcação a serviço da Sinop Energia com várias espécies de peixes mortos coletados, em sua maioria peixes de escamas.

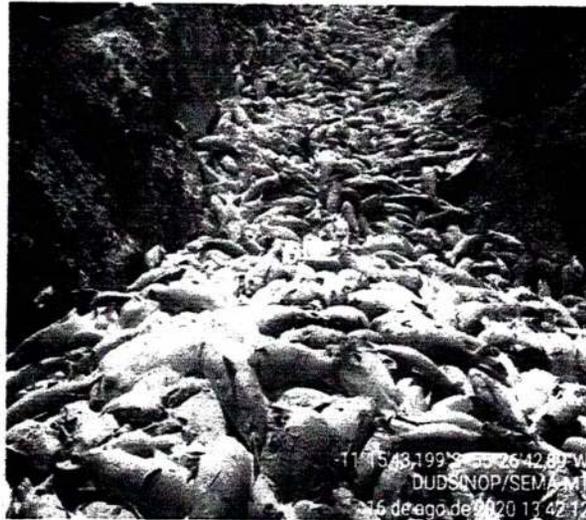
O descarte dos peixes mortos estava sendo feito em valas previamente abertas e para desinfecção utilizaram cal virgem (Fig. 6). A quantidade estimada no dia 16/08/2020 de peixes mortos recolhidos era de 1,5 a 2 toneladas, foram recolhidos por 11 equipes da empresa contratada pela UHE SINOP.

Fig. 6 - Peixes coletados mortos descartados em vala com cal virgem para desinfecção.

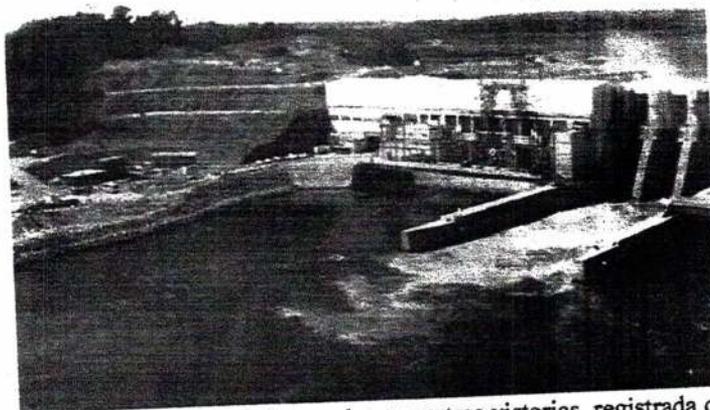
Observamos que houve a mudança de coloração da água (Fig. 7) próximo da barragem a montante e consequentemente a jusante. As causas desta mudança foram verificadas por intermédio dos dados coletados no monitoramento da qualidade da água realizado no dia 18/08/2020. Constatamos a presença de muitos peixes mortos principalmente nas margens em toda a extensão do trecho entre a barragem e a balsa de Itauba, como também após essa balsa. Embora a Sinop Energia tenha disponibilizado naquele momento 13 embarcações com suas respectivas equipes para a coleta dos peixes mortos, a quantidade a serem recolhidos era ainda significativa.

Fig. 8 - Água com coloração diferente das observadas em outras vistas, registrada durante o sobrevoo.

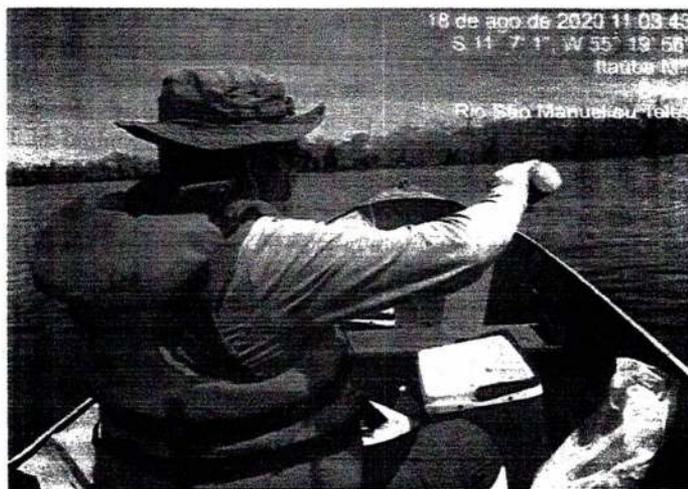
A equipe da SEMA coletou amostra de água para avaliar os parâmetros físico-químicos e microbiológicos. A metodologia utilizada foi: medições com sonda multiparamétrica Hanna para os parâmetros físico-químicos de campo e 3 frascos plásticos descartáveis previamente limpos, sendo 1 preservado quimicamente com solução 50% ácido sulfúrico e outro com solução 50% ácido clorídrico, até $\text{pH} < 2$. Também foi utilizada Bolsa NASCO estéril para as amostras microbiológicas. Estas amostras foram devidamente acondicionadas em caixa térmica com gelo para o transporte até o Laboratório da SEMA, onde foram processadas. (Fig. 8)

Fig. 9 – Coleta de água com preservação química, rio Tele Pires no dia 18/08/2020.

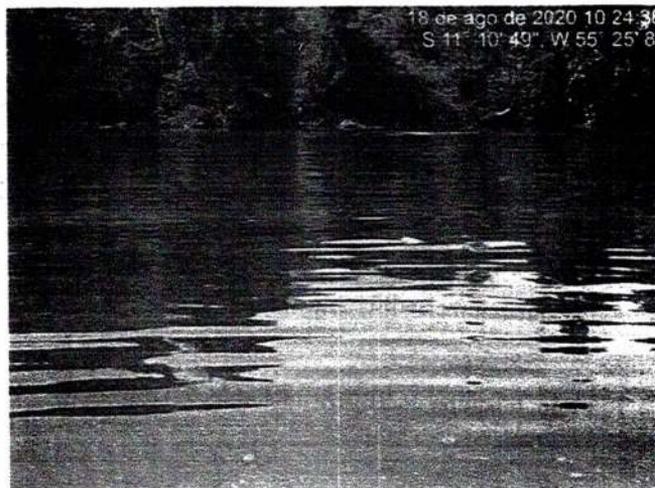
No trecho entre a barragem e a balsa de Itaúba, além da coleta de amostra da água, a equipe observou muitos peixes mortos flutuando no rio em sua maioria peixes de escama de pequeno porte, mas também foram vistos peixe de maior porte entre os km 10 e 20 após a barragem. A maioria dos peixes apresentavam-se em alto grau de decomposição e estavam sendo recolhidos pela equipe da empresa contratada pela Sinop Energia. (Fig. 9)

Fig. 10 - Peixes mortos flutuando no rio Teles - Pires a jusante da barragem da UHE SINOP em 18/08/2020.

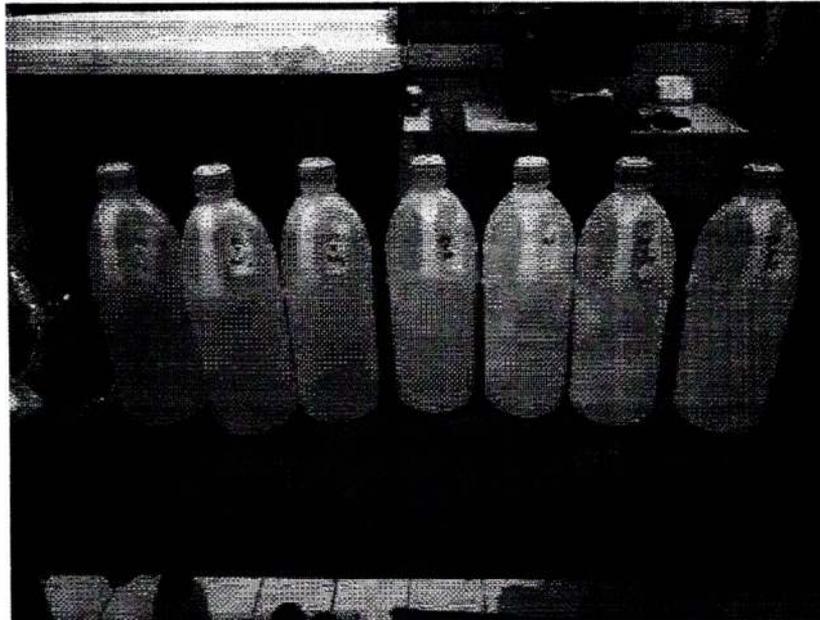
Fig. 11 - Frascos com amostras de água do rio Teles Pires para serem analisadas no Laboratório da SEMA no dia 19/08/2020.

Os resultados analíticos completos estão no Boletim de Análises nº 13/2020/GLAB/CMAA/SURH/SEMA (que está anexo a este parecer).
