Parecer Técnico ref. a vistoria técnica para verificar as possíveis causas da ocorrência de morte de peixes no barramento UHE Sinop

PT Nº: 138202 / CLEIA / SUIMIS / 2020

Vistoria técnica para verificar as possíveis causas da ocorrência de morte de peixes no Rio Teles Pires a jusante do barramento da UHE SINOP.

## **UHE SINOP - RIO TELES PIRES**

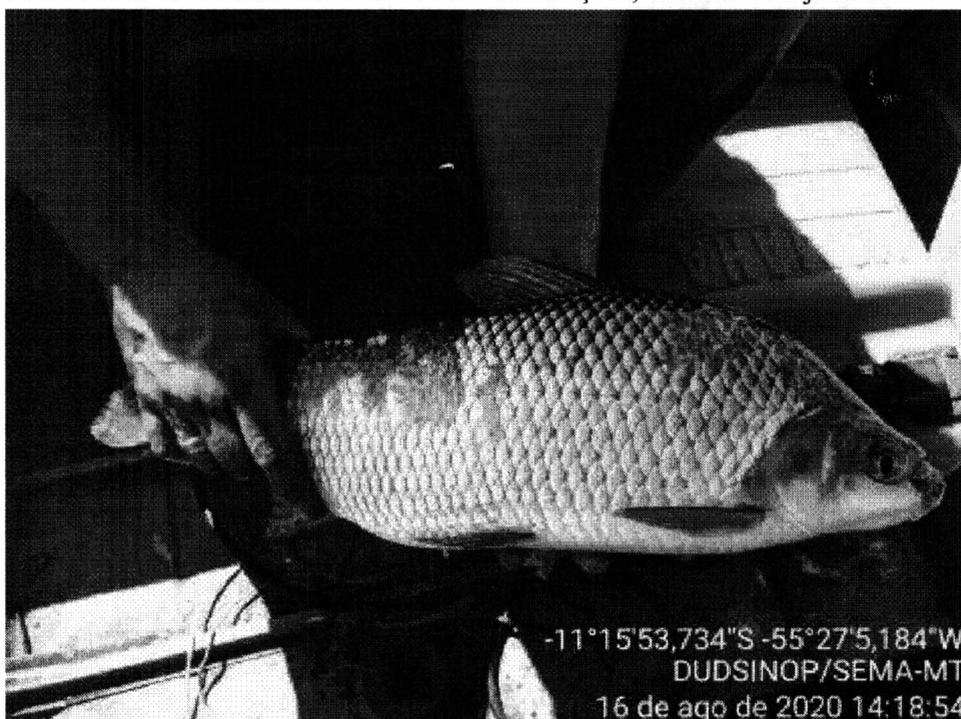
Fig. 1. Curimbatá - *Prochilodus lineatus* com escoriações, encontrado a jusante da barragem UHE Sinop,

rio Teles Pires 16/08/2020.

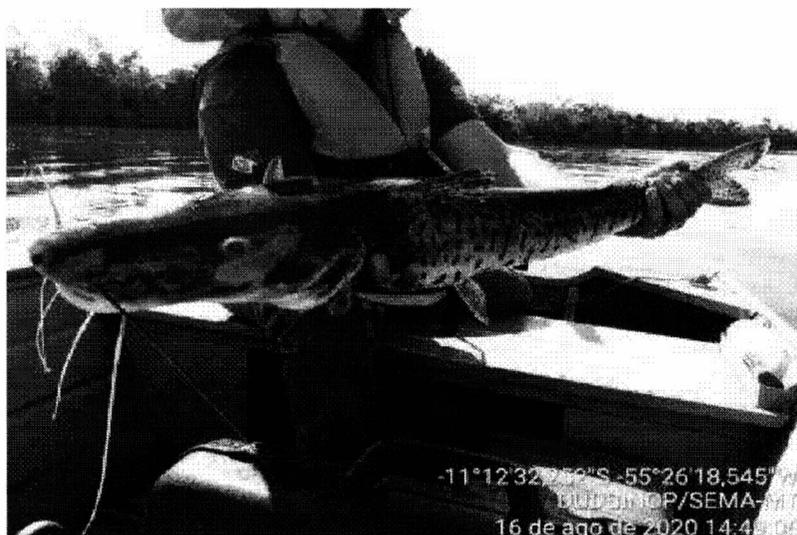
Fig. 2 - Surubim - *Pseudoplatystoma tigrinum* com pontos hemorrágicos, encontrado a jusante da barragem UHE Sinop, rio Teles Pires 16/08/2020.

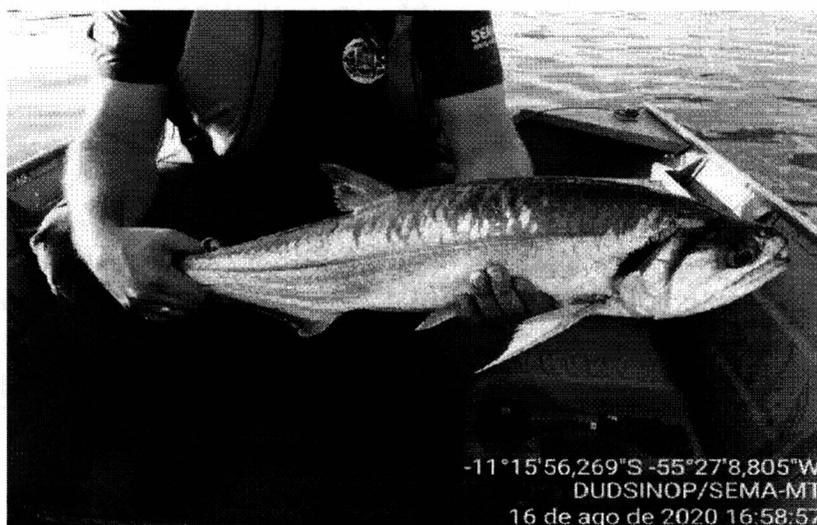
Fig. 3 - Cachorra - *Hydrolycus scomberoides* com escoriações, encontrado a jusante da barragem UHE Sinop, rio Teles Pires 16/08/2020.

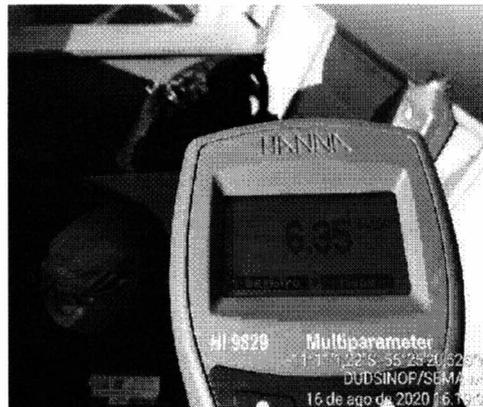
Neste mesmo dia (16/08/2020) foram realizadas medições de qualidade da água utilizando sonda multiparamétrica HANNA, modelo HI 9829, para verificar se houve alguma mudança significativa do oxigênio dissolvido (mg/L), da saturação de oxigênio (%), do pH, e da temperatura da água (°C). Esses parâmetros se apresentaram da seguinte forma, (Tab. 1 e Fig. 4).

Fig. 4 – Valor do oxigênio dissolvido, utilizando sonda multiparamétrica HANNA – Jusante – 10 km da barragem da UHE Sinop, rio Teles Pires.

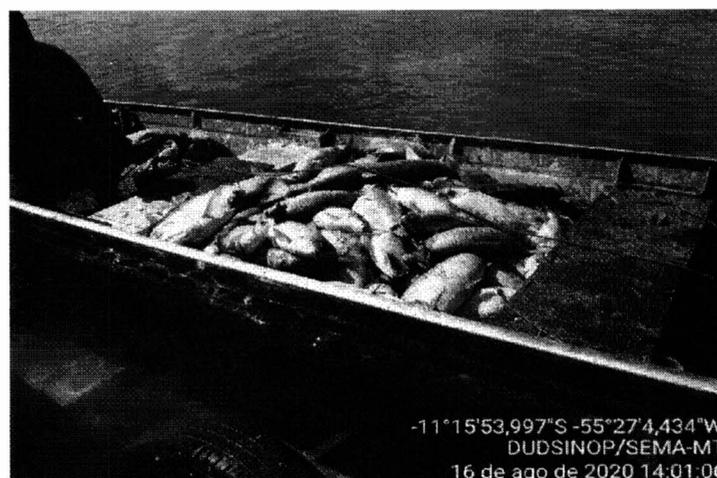
Conforme informado pelos representantes da UHE SINOP, o evento de mortandade de peixes teve seu início no dia 15/08/2020. Portanto no dia 16/08/2020 foi verificado pelo Diretor da DUD/SINOP durante seu trajeto entre a Balsa até a barragem da usina, embarcações a serviço da Sinop Energia realizando o recolhimento dos peixes mortos. (Fig. 5)

Fig. 5 - Embarcação a serviço da Sinop Energia com várias espécies de peixes mortos coletados, em sua maioria peixes de escamas.

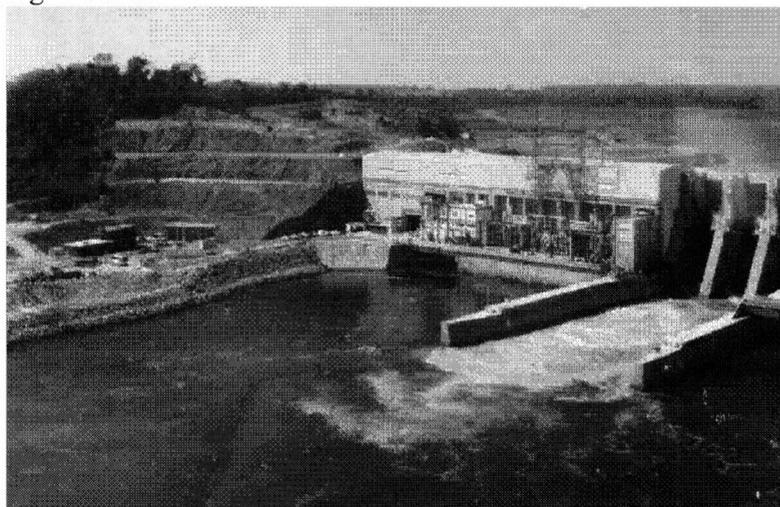
Observamos que houve a mudança de coloração da água (Fig. 7) próximo da barragem a montante e consequentemente a jusante. As causas desta mudança foram verificadas por intermédio dos dados coletados no monitoramento da qualidade da água realizado no dia 18/08/2020. Constatamos a presença de muitos peixes mortos principalmente nas margens em toda a extensão do trecho entre a barragem e a balsa de Itauba, como também após essa balsa. Embora a Sinop Energia tenha disponibilizado naquele momento 13 embarcações com suas respectivas equipes para a coleta dos peixes mortos, a quantidade a serem recolhidos era ainda significativa.

Fig. 8 - Água com coloração diferente das observadas em outras vistorias, registrada durante o sobrevoo.

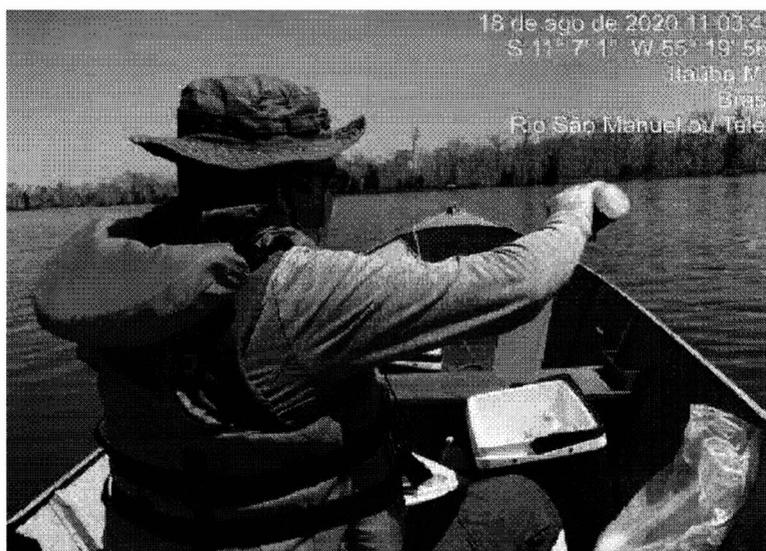
A equipe da SEMA coletou amostra de água para avaliar os parâmetros físico-químicos e microbiológicos. A metodologia utilizada foi: medições com sonda multiparamétrica Hanna para os parâmetros físico-químicos de campo e 3 frascos plásticos descartáveis previamente limpos, sendo 1 preservado quimicamente com solução 50% ácido sulfúrico e outro com solução 50% ácido clorídrico, até  $\text{pH} < 2$ . Também foi utilizada Bolsa NASCO estéril para as amostras microbiológicas. Estas amostras foram devidamente acondicionadas em caixa térmica com gelo para o transporte até o Laboratório da SEMA, onde foram processadas. (Fig. 8)

Fig. 9 – Coleta de água com preservação química, rio Tele Pires no dia 18/08/2020.

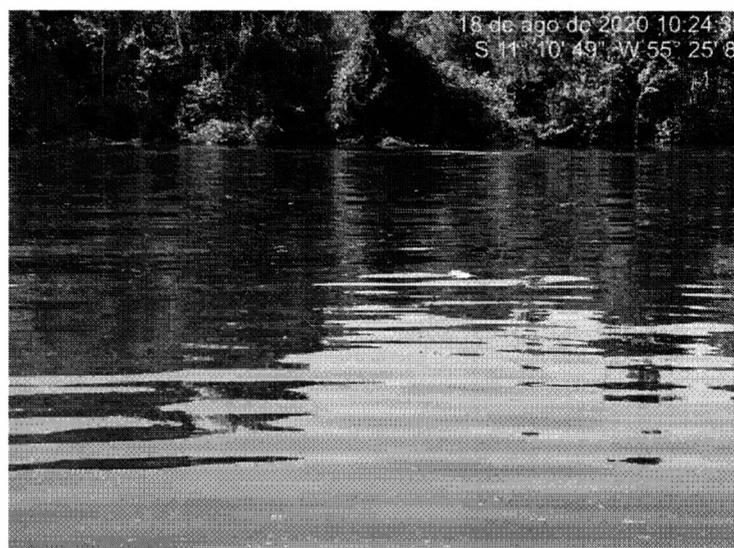
No trecho entre a barragem e a balsa de Itaúba, além da coleta de amostra da água, a equipe observou muitos peixes mortos flutuando no rio em sua maioria peixes de escama de pequeno porte, mas também foram vistos peixe de maior porte entre os km 10 e 20 após a barragem. A maioria dos peixes apresentavam-se em alto grau de decomposição e estavam sendo recolhidos pela equipe da empresa contratada pela Sinop Energia. (Fig. 9)

Fig. 10 - Peixes mortos flutuando no rio Teles – Pires a jusante da barragem da UHE SINOP em 18/08/2020.

Nestes eventos foram constatados peixes com escoriações, machucaduras, barotraumas, entre outros, que demonstram que as mortes estão sendo ocasionadas por traumas mecânicos ocorridos principalmente na bacia de dissipação, onde a maioria dos peixes são atraídos pela agitação da água, quando ocorre abertura e fechamento de comportas e acionamento de geradores.

Devido aos fatos mencionados, as evidências da mortandade de peixes apontam como causa as manobras de abertura das comportas do vertedouro e dos geradores realizadas pelo empreendimento.

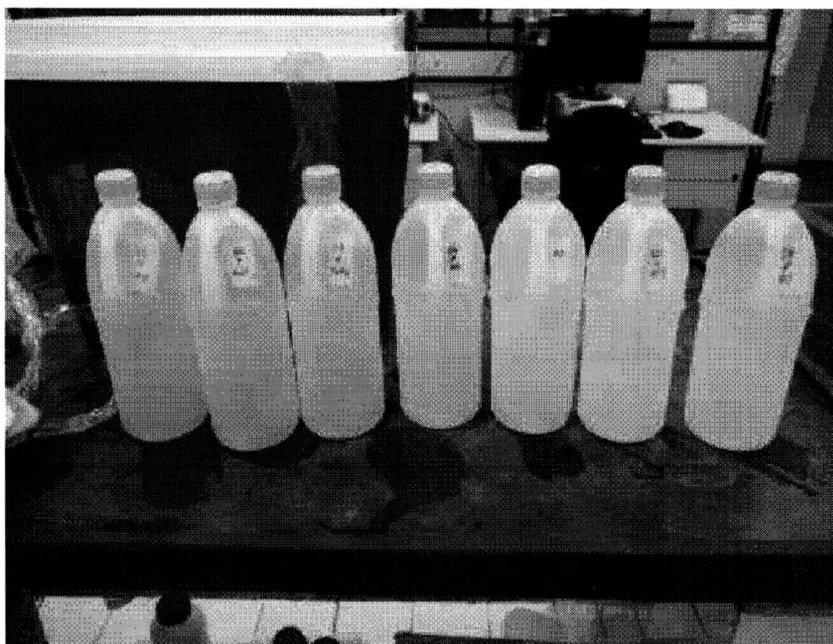
Os resultados demonstrados pelas medições com a sonda (tanto no domingo como na terça), como oxigênio dissolvido e pH, tanto a montante como a jusante, e depois analisados nas amostras em laboratório não apresentaram alterações significativas que pudessem ter alguma relação com a mortandade de peixes. As concentrações de nutrientes na água (expressos pelos parâmetros nitrogênio amoniacal, nitrato, nitrito, fósforo total e ortofosfato) estão baixas. Os níveis de matéria orgânica expressos pelas demandas bioquímicas e químicas de oxigênio (DBO e DQO) também estão baixos (alguns até abaixo do limite de quantificação do método). Apesar da coloração da água constatada no sobrevoo, os valores de cor verdadeira da água estão baixos e, portanto, dentro dos limites estabelecidos pela legislação. Não foi apontado nível de contaminação microbiológica significativo.

Fig. 11 - Frascos com amostras de água do rio Teles Pires para serem analisadas no Laboratório da SEMA no dia 19/08/2020.
