Parecer Técnico ref. a vistoria técnica para verificar as possíveis causas da ocorrência de morte de peixes no barramento UHE Sinop

PT Nº: 138202 / CLEIA / SUIMIS / 2020

Vistoria técnica para verificar as possíveis causas da ocorrência de morte de peixes no Rio Teles Pires a jusante do barramento da UHE SINOP.

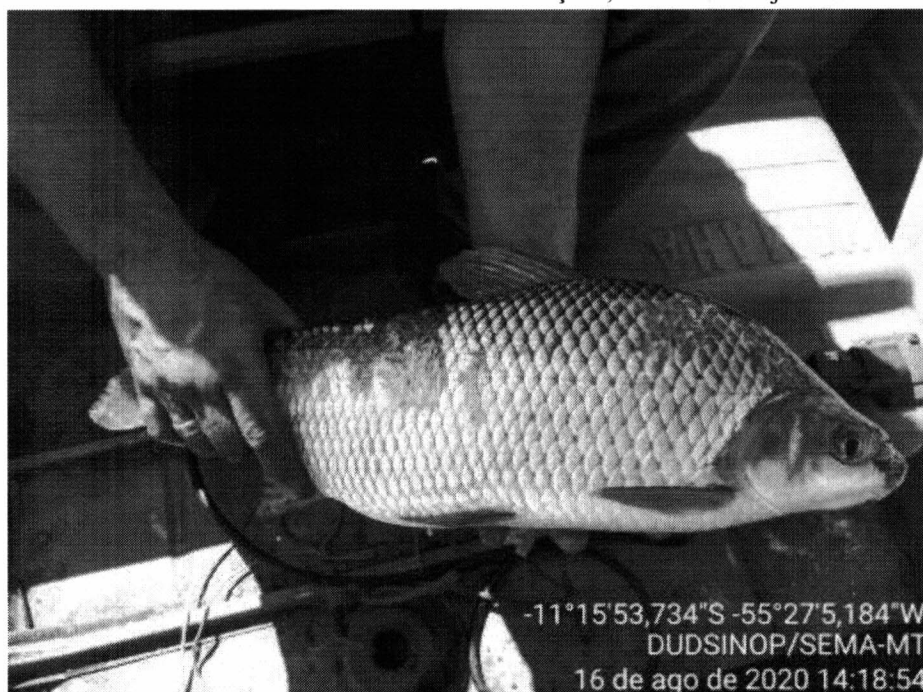
O Diretor Gabriel Conter de São José, responsável pela DUD de Sinop, no dia 16/08/2020 imediatamente atendeu a denúncia e foi até a usina para a constatação dos fatos. Com auxílio de um barco e motor de popa foi possível navegar a jusante da barragem da UHE Sinop até a região da balsa de Itaúba, foi constatado por ele exemplares de peixes mortos de várias espécies e tamanhos com escoriações e machucaduras (Fig. 1 a 3).

Fig. 1. Curimatá - *Prochilodus lineatus* com escoriações, encontrado a jusante da barragem UHE Sinop,

rio Teles Pires 16/08/2020.

Nestes eventos foram constatados peixes com escoriações, machucaduras, barotraumas, entre outros, que demonstram que as mortes estão sendo ocasionadas por traumas mecânicos ocorridos principalmente na bacia de dissipação, onde a maioria dos peixes são atraídos pela agitação da água, quando ocorre abertura e fechamento de comportas e acionamento de geradores.

Devido aos fatos mencionados, as evidências da mortandade de peixes apontam como causa as manobras de abertura das comportas do vertedouro e dos geradores realizadas pelo empreendimento.

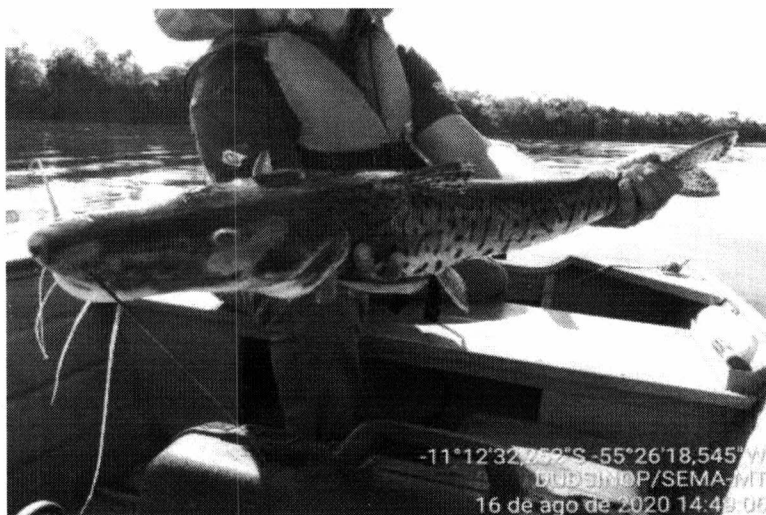
Fig. 2 - Surubim - *Pseudoplatystoma tigrinum* com pontos hemorrágicos, encontrado a jusante da barragem UHE Sinop, rio Teles Pires 16/08/2020.

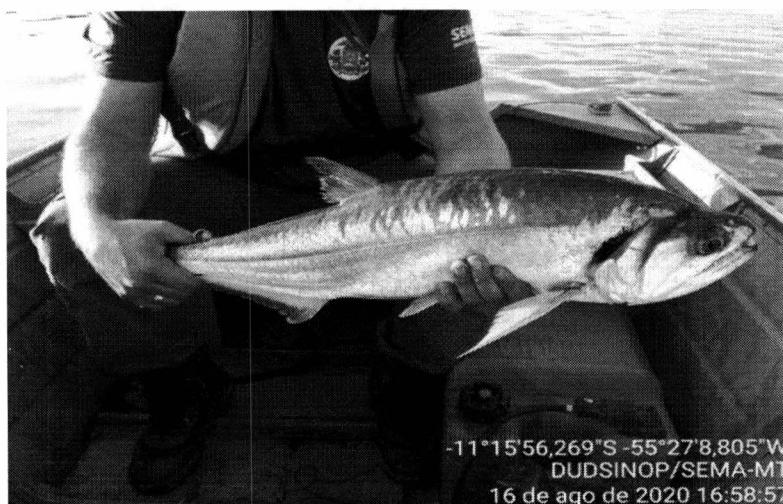
Fig. 3 - Cachorra - *Hydrolycus scomberoides* com escoriações, encontrado a jusante da barragem UHE Sinop, rio Teles Pires 16/08/2020.

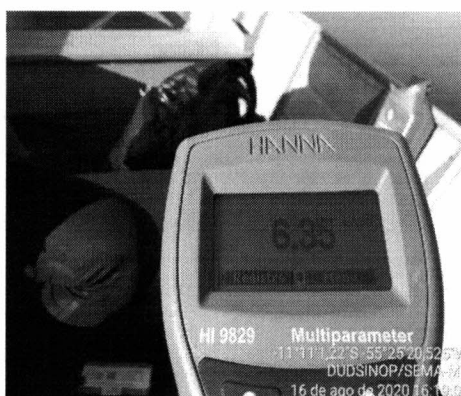
Neste mesmo dia (16/08/2020) foram realizadas medições de qualidade da água utilizando sonda multiparamétrica HANNA, modelo HI 9829, para verificar se houve alguma mudança significativa do oxigênio dissolvido (mg/L), da saturação de oxigênio (%), do pH, e da temperatura da água (°C). Esses parâmetros se apresentaram da seguinte forma, (Tab. 1 e Fig. 4).

Fig. 4 – Valor do oxigênio dissolvido, utilizando sonda multiparamétrica HANNA – Jusante – 10 km da barragem da UHE Sinop, rio Teles Pires.

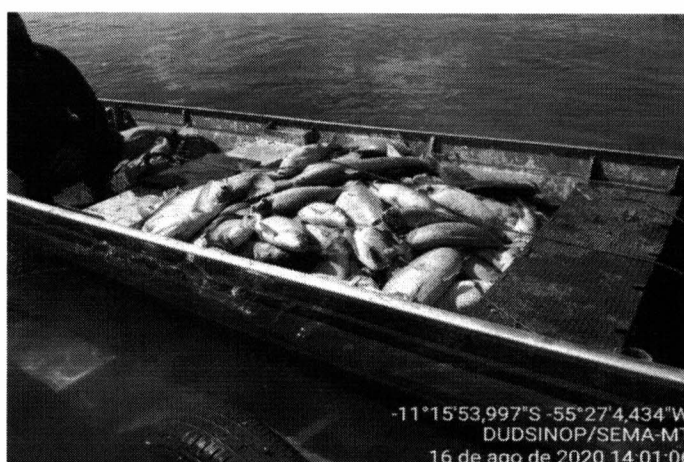
Conforme informado pelos representantes da UHE SINOP, o evento de mortandade de peixes teve seu início no dia 15/08/2020. Portanto no dia 16/08/2020 foi verificado pelo Diretor da DUD/SINOP durante seu trajeto entre a Balsa até a barragem da usina, embarcações a serviço da Sinop Energia realizando o recolhimento dos peixes mortos. (Fig. 5)

Fig. 5 - Embarcação a serviço da Sinop Energia com várias espécies de peixes mortos coletados, em sua maioria peixes de escamas.

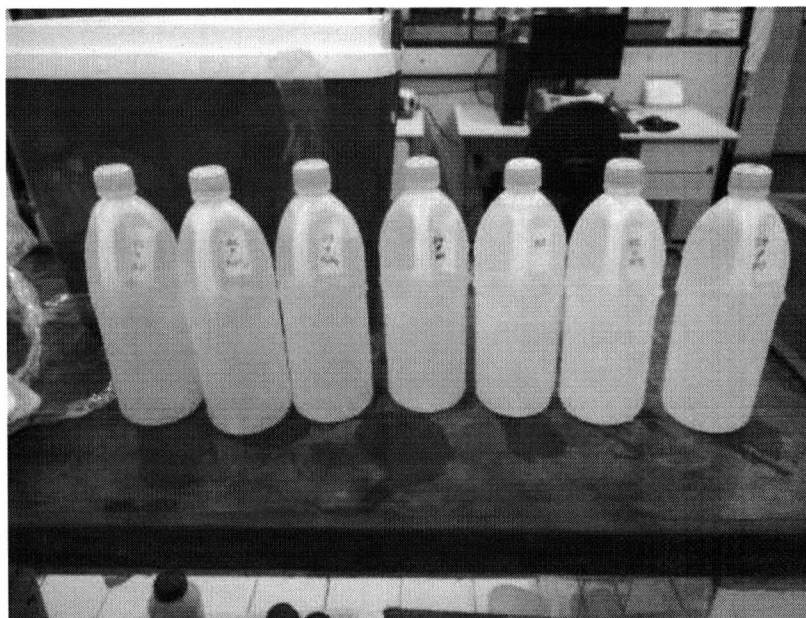
Fig. 11 - Frascos com amostras de água do rio Teles Pires para serem analisadas no Laboratório da SEMA no dia 19/08/2020.
