**RELATÓRIO TÉCNICO**  
**Nº. 122/DUDSINOP/SEMA-MT/2022**

Fiscalização ambiental em atendimento de ocorrência de incêndio e poluição.

Transportes LUFT LTDA, Rodovia BR 163, Km 744 n°2.461, no entorno das coordenadas geográficas S 12°36'40,38" e W 55°45'46,06", zona rural do município de Sorriso/MT.

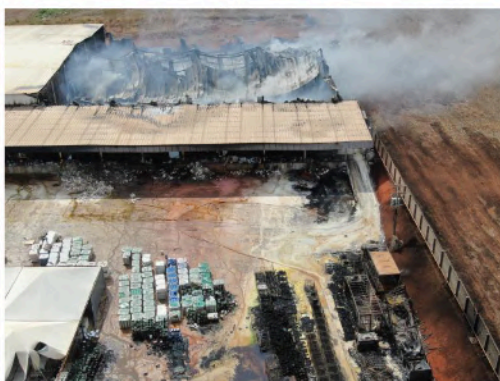
O depósito possui uma área aproximada de 8.400 m<sup>2</sup> (Área de depósito + área de carga/descarga), sendo que aproximadamente metade deste depósito (4.200 m<sup>2</sup>) foi atingido pelo incêndio. Havia produtos armazenados no interior do depósito, produtos armazenados nas docas de carga e descarga e produtos armazenados no pátio do empreendimento a céu aberto.

Foto 01. Produtos armazenados no pátio do empreendimento.

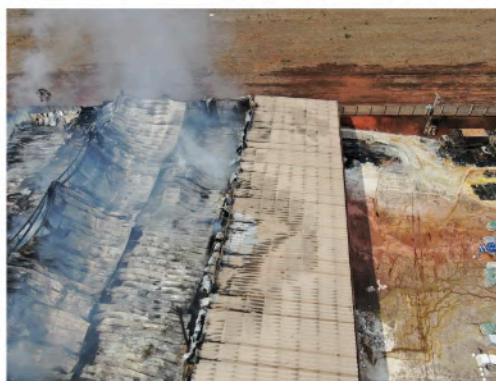
Foto 02. Situação da área incendiada.

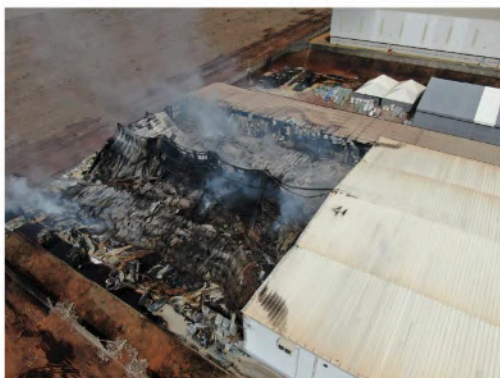
Foto 03. Depósito destruído pelo incêndio.

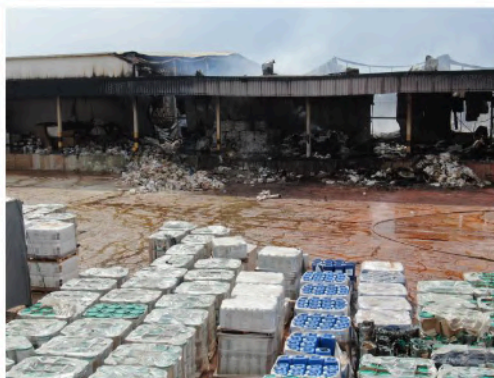
Foto 04. Produtos armazenados na plataforma de carga e descarga.

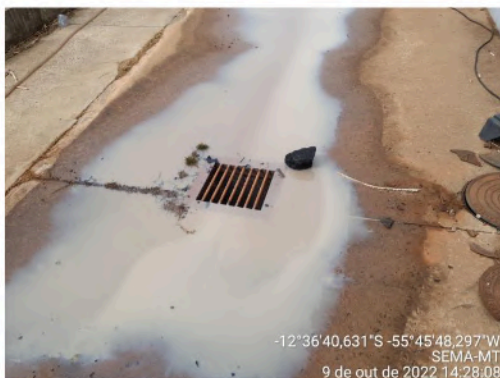
Foto 05. Ralo interligado a drenagem de águas pluviais.

Ao identificar o vazamento do produto para fora das limitações da empresa, foi solicitado que a empresa construísse diques de contenção de terra para evitar que efluente contaminado com produto perigoso fosse encaminhado nascente. Como medida adicional para conter o efluente, os ralos foram obstruídos com vermiculita.

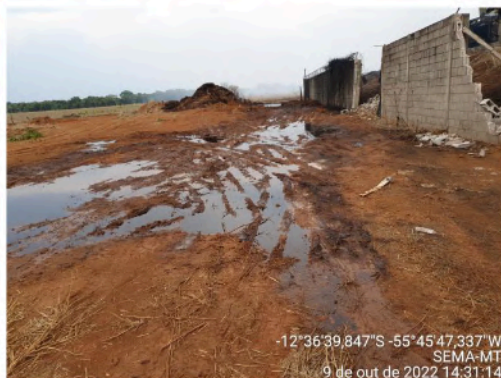
Para conter o incêndio utilizou-se água em grande quantidade. Parte da água misturada com os produtos perigosos infiltrou no solo no interior do imóvel, sendo este solo revestido com pedras do tipo paralelepípedo, portanto permeável. Parte da água com produto perigoso escoou pelos ralos instalados na calçada, aos fundos do depósito incendiado, chegando a galeria de águas pluviais do empreendimento. A água que atingiu a drenagem de águas pluviais foi encaminhada para um dissipador localizado nas coordenadas geográficas S 12°36'41,37" e W 55°45'49,2", deste ponto escoou sob solo exposto até uma nascente localizada a aproximadamente 240 (duzentos e quarenta) metros do empreendimento, no entorno das coordenadas geográficas S 12°36'36,44" e W 55°45'55,51".

Foto 06. Efluente derramado em solo exposto aos fundos do empreendimento.

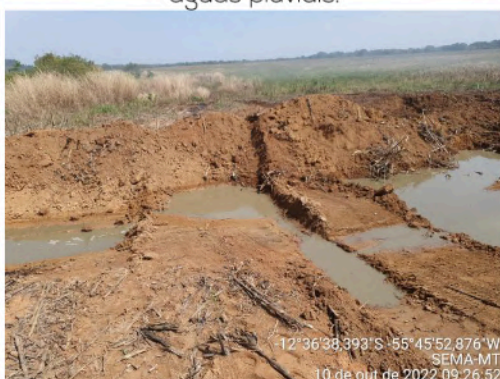
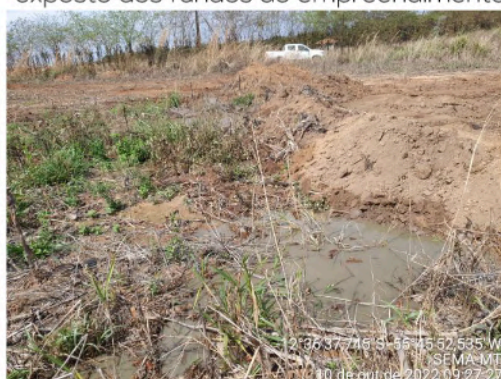
Foto 07. Dique de terra construído para conter o derramamento de produtos perigosos.

Foto 08. Dique de terra construído para conter o derramamento de produtos perigosos.

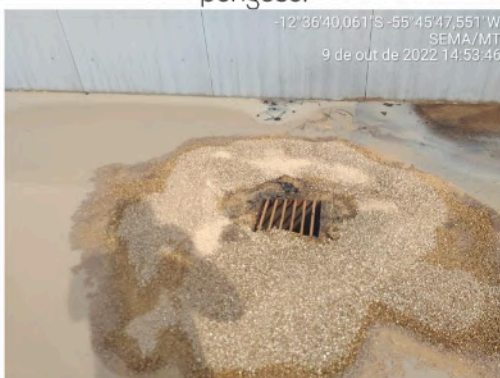
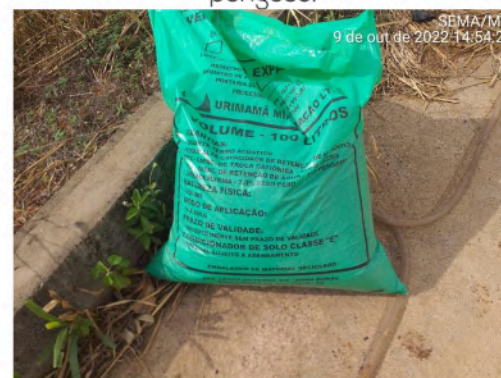
Foto 09. Vermiculita colocada para obstruir o ralo de drenagem.

Foto 10. Vermiculita.

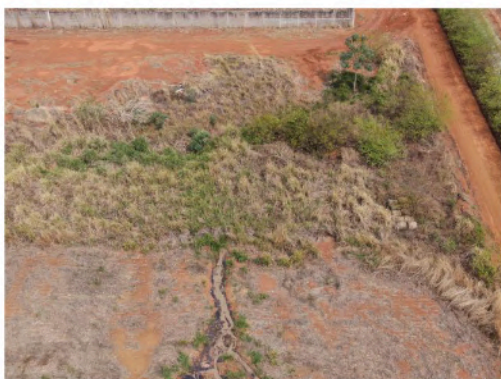
Foto 09. Efluente derramado no solo.

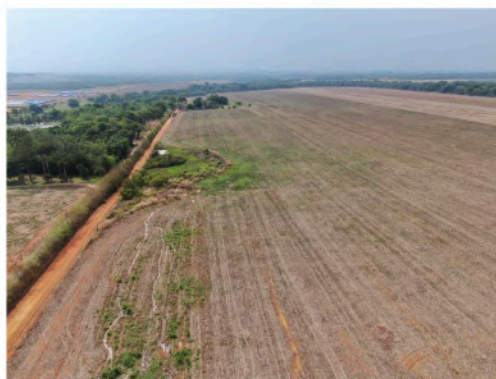
Foto 10. Efluente escorrendo até a nascente.

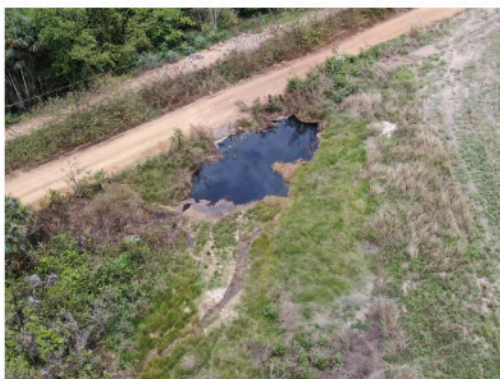
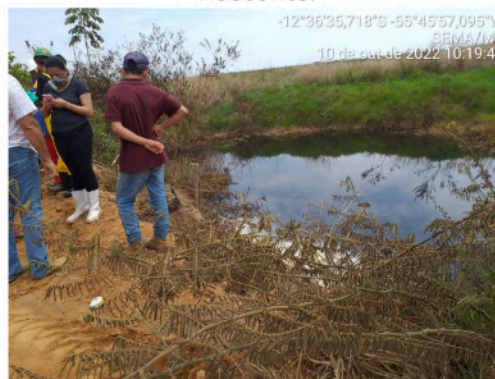
Foto 11. Barramento com uma grande quantidade de efluente contaminado.

Foto 12. Barramento com uma grande quantidade de efluente contaminado.

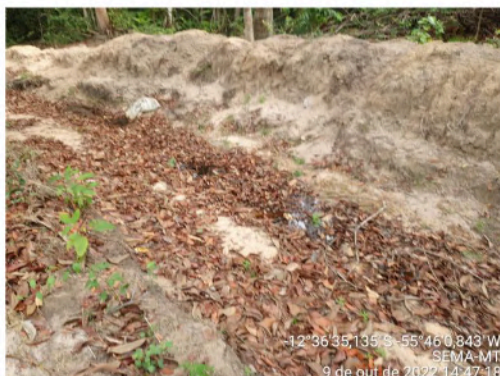
Parte do efluente ultrapassou o barramento alcançando uma valeta de drenagem, tendo seu caminhar até as coordenadas geográficas S 12°36'35,135" e W 55°46'0,846", não atingindo outro curso de água além da nascente e o barramento acima mencionado.

Foto 13. Local limite do deslocamento do efluente.

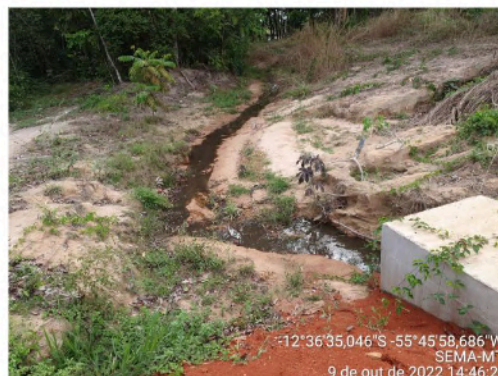
Foto 14. Drenagem de águas pluviais.

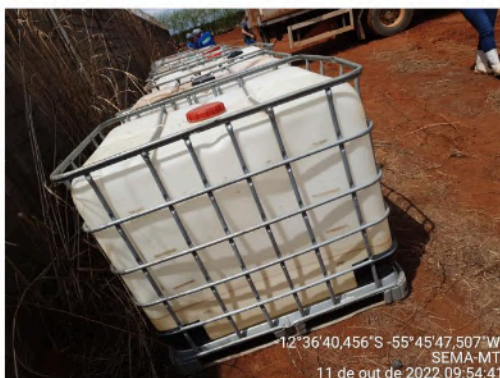
Foto 15. Tanques IBC.

A empresa ainda providenciou 75 (setenta e cinco) tanques IBC com capacidade para 1.000 litros cada, sendo parte do efluente succionado do barramento depositado nestes tanques IBC.

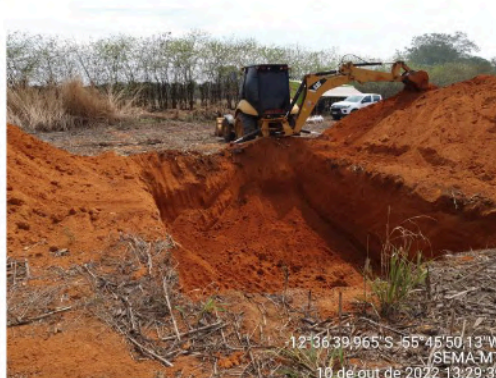
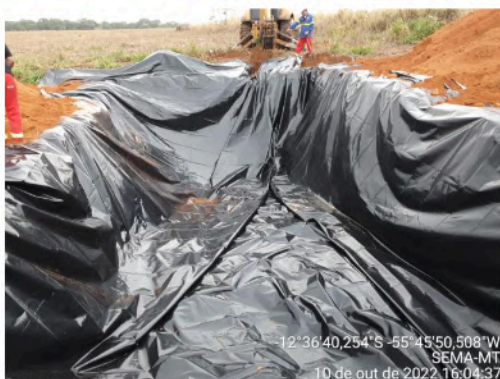
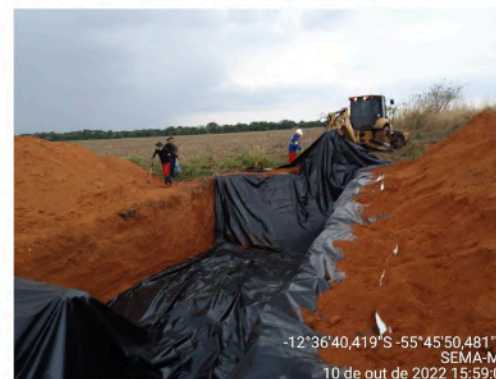
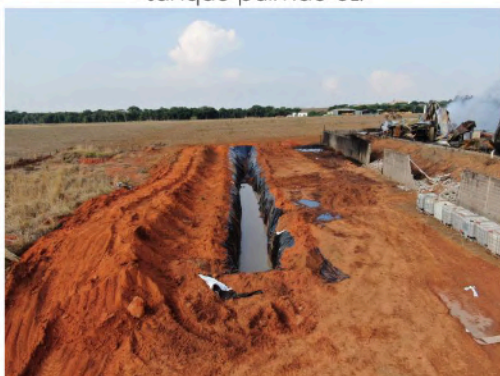
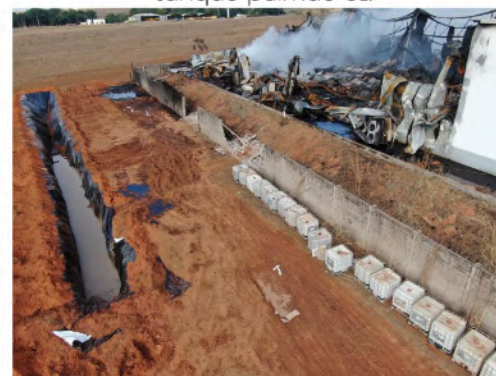
Foto 16. Tanque pulmão em construção

Foto 17. Lona plástica sendo colocada no tanque pulmão 01.

Foto 18. Lona plástica sendo colocada no tanque pulmão 01.

Foto 19. Tanque Pulmão 02.

Foto 20. Tanque Pulmão 02.

Considerando que o evento ocorreu no mês de outubro, sendo este mês de início de período chuvoso, a empresa realizou a construção de dois tanques pulmão, impermeabilizado com lona plástica. Realizou-se ainda a sucção do efluente do barramento, sendo este depositado provisoriamente nos tanques pulmão, evitando assim que em um possível extravasamento do barramento o efluente contaminado alcançasse outro curso de água.

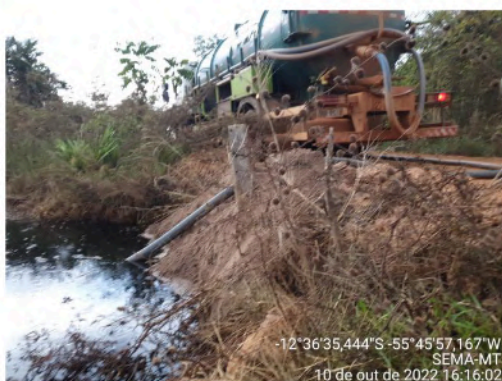
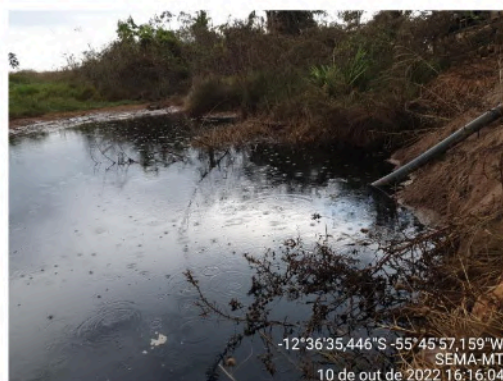
Foto 21. Caminhão realizando a sucção do efluente contaminado contido no barramento.

Foto 22. Caminhão realizando a sucção do efluente contaminado contido no barramento.

Como forma de recuperação da área atingida, iniciou-se a raspagem do solo contaminado pelo efluente, desde a saída da empresa até o barramento, além da raspagem do solo do fundo do barramento. A terra contaminada foi depositada em caçambas do tipo "rollon/rolloff", posteriormente encaminhada para a empresa MRGC – Canaã, inscrita no CNPJ nº09.610.754/000138, licenciada conforme Licença de Operação nº325081/2021, emitida em 03/09/2021, obtida através do Parecer Técnico nº149905/SGDD/2021, com atividade licenciada de Coleta, transporte, armazenamento e blendagem de resíduos classes I e II e tratamento de efluentes oleosos, com validade até 02/09/2024.

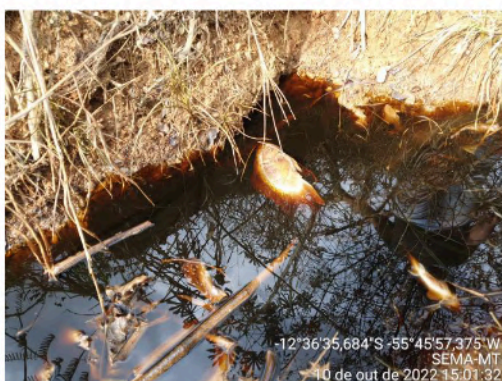
Nas coordenadas geográficas S 12°36'35,684" e W 55°45'57,375" encontramos aproximadamente 8 peixes mortos das espécies Tilápia e traíra.

Foto 23. Peixes mortos.

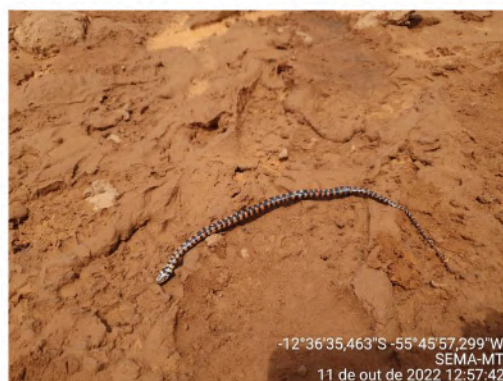
Nas coordenadas geográficas S 12°36'35,463" e W 55°45'57,299" encontramos duas cobras mortas no meio do efluente.

Foto 24. Cobra morta.

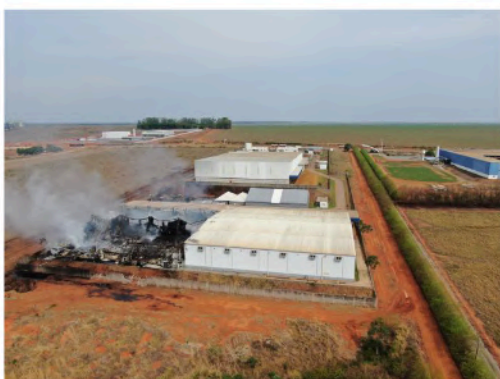
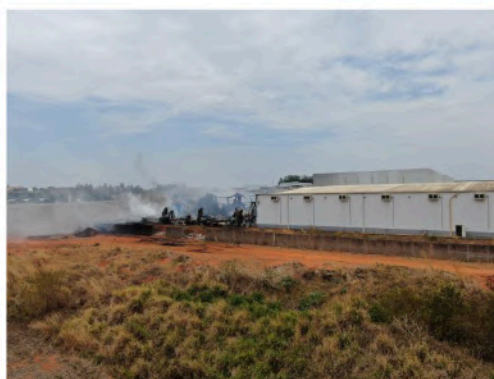
O empreendimento encontra-se a menos de 3.000 (três mil) metros em linha reta da zona urbana do município de Sorriso/MT. Durante a queima dos produtos perigosos houve a emissão de fumaça tóxica. Dependendo da orientação do vento, em alguns momentos a fumaça foi soprada em direção a alguns bairros residenciais de Sorriso. Conforme informações preliminares, houve o internamento de aproximadamente 25 (Vinte e cinco) pessoas com sinais de intoxicação por inalação de fumaça tóxica, sendo 09 (nove) bombeiros que trabalhavam no local.

Foto 25. Fumaça sendo direcionada para a zona urbana de Sorriso/MT.

Foto 26. Fumaça sendo direcionada para a zona urbana de Sorriso/MT.

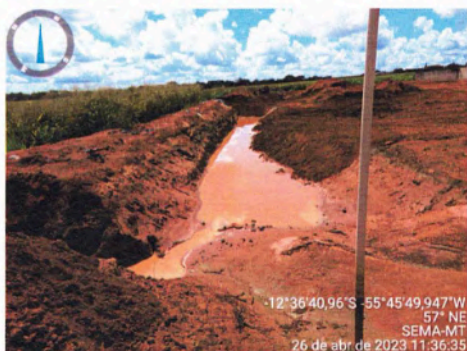
Durante a vistoria constatamos que a água que estava no "reservatório pulmão" construído nos fundos do empreendimento (S 12°36'40,9" e W 55°45'49,9") estava escorrendo para o barramento localizado no entorno das coordenadas geográficas S 12°36'36,00" e W 55°45'56,8", desaguando em um barramento localizado em uma propriedade particular, no entorno das coordenadas geográficas S 12°36'34,78" e W 55°46'06,9").

Foto 01. Reservatório pulmão.

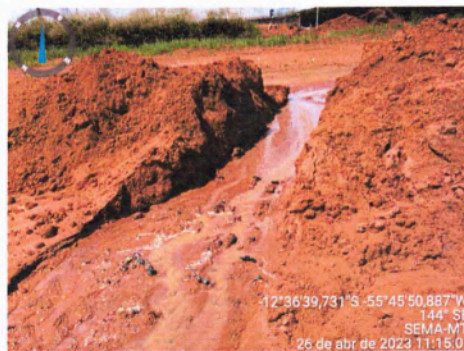
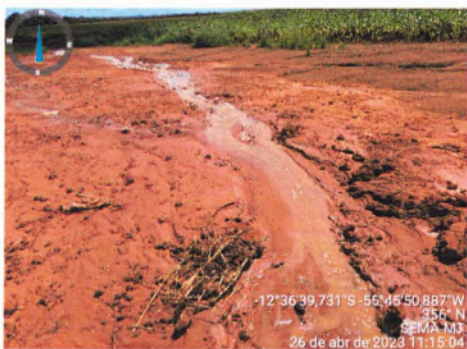
Foto 02. Água escorrendo para o barramento.

Foto 03. Água escorrendo para o barramento.

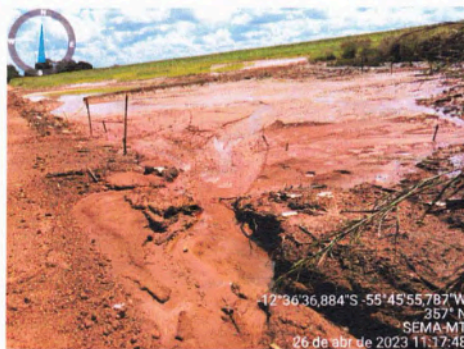
Foto 04. Barramento.

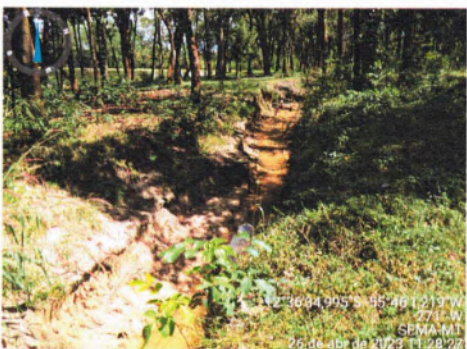
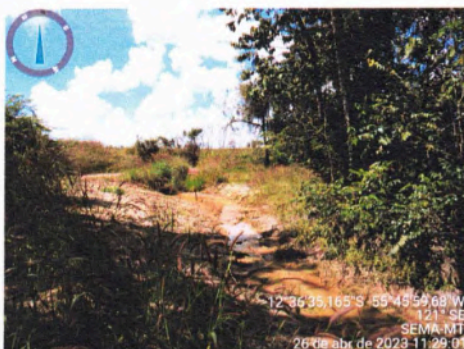
Foto 05. Água escorrendo para propriedade vizinha.

Foto 06. Água escorrendo para propriedade vizinha.

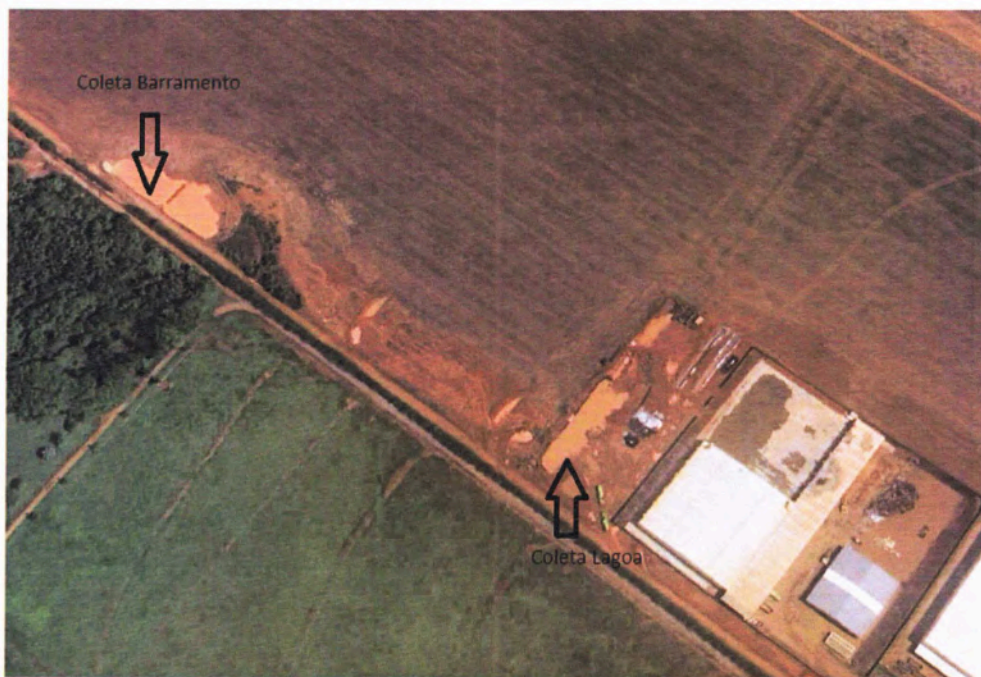
Imagem 02. Local da realização das coletas (Fonte: Google Earth – Data: 16/11/2022).

As coletas foram realizadas nos reservatórios pulmão (S 12°36'40,7" e W 55°48'49,7" - Denominado como lagoa na amostra) e no barramento (S 12°36'35,7" e W 55°45'57,0"), conforme imagem 02.

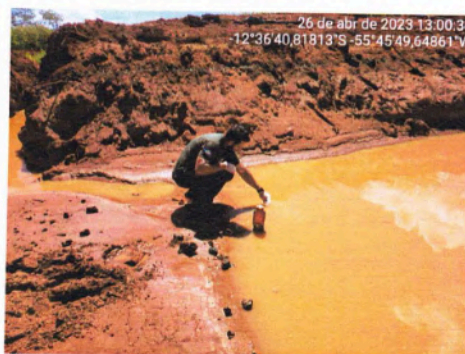
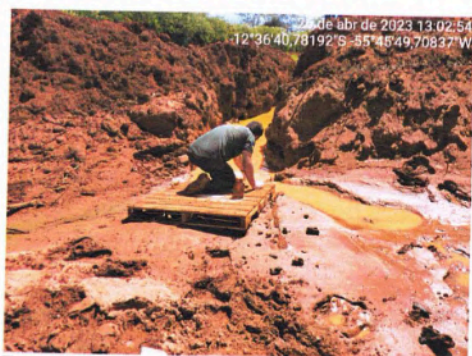
Foto 07. Local de coleta da água/efluente (Barramento).

Foto 08. Local de coleta da água/efluente (Lagoa – reservatório pulmão).

Foto 09. Local de coleta da água/efluente (Lagoa – reservatório pulmão).

Foto 10. Local de coleta da água/efluente (Barramento).

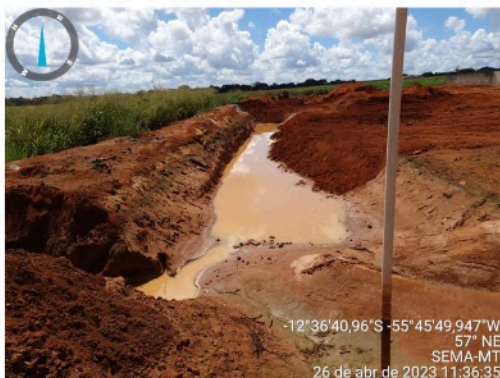
Durante a vistoria constatamos que a água que estava no "reservatório pulmão" construído nos fundos do empreendimento (S 12°36'40,9" e W 55°45'49,9") estava escorrendo para o barramento localizado no entorno das coordenadas geográficas S 12°36'36,00" e W 55°45'56,8", desaguando em um barramento localizado em uma propriedade particular, no entorno das coordenadas geográficas S 12°36'34,78" e W 55°46'06,9").

Foto 01. Reservatório pulmão.

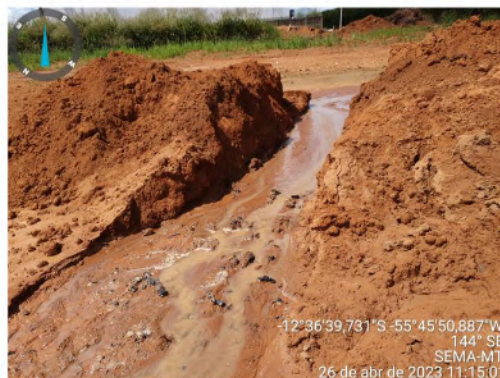
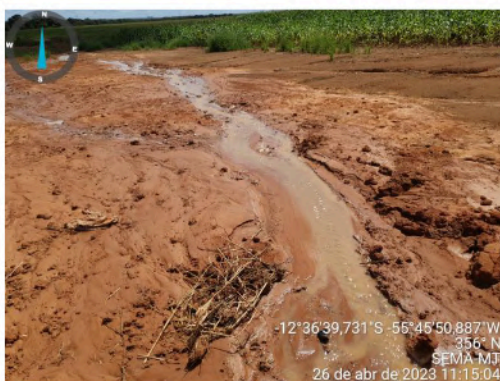
Foto 02. Água escorrendo para o barramento.

Foto 03. Água escorrendo para o barramento.

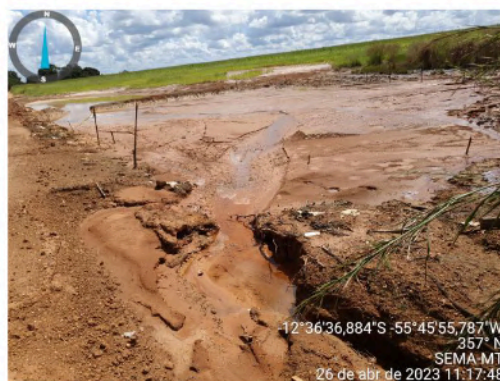
Foto 04. Barramento.

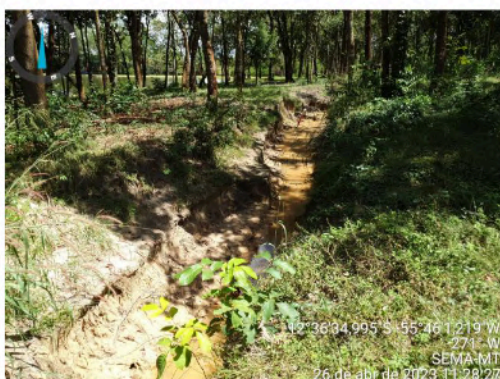
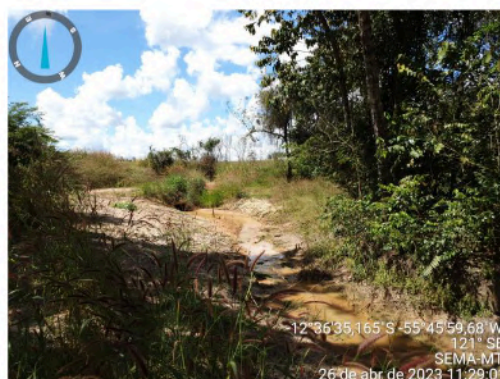
Foto 05. Água escorrendo para propriedade vizinha.

Foto 06. Água escorrendo para propriedade vizinha.

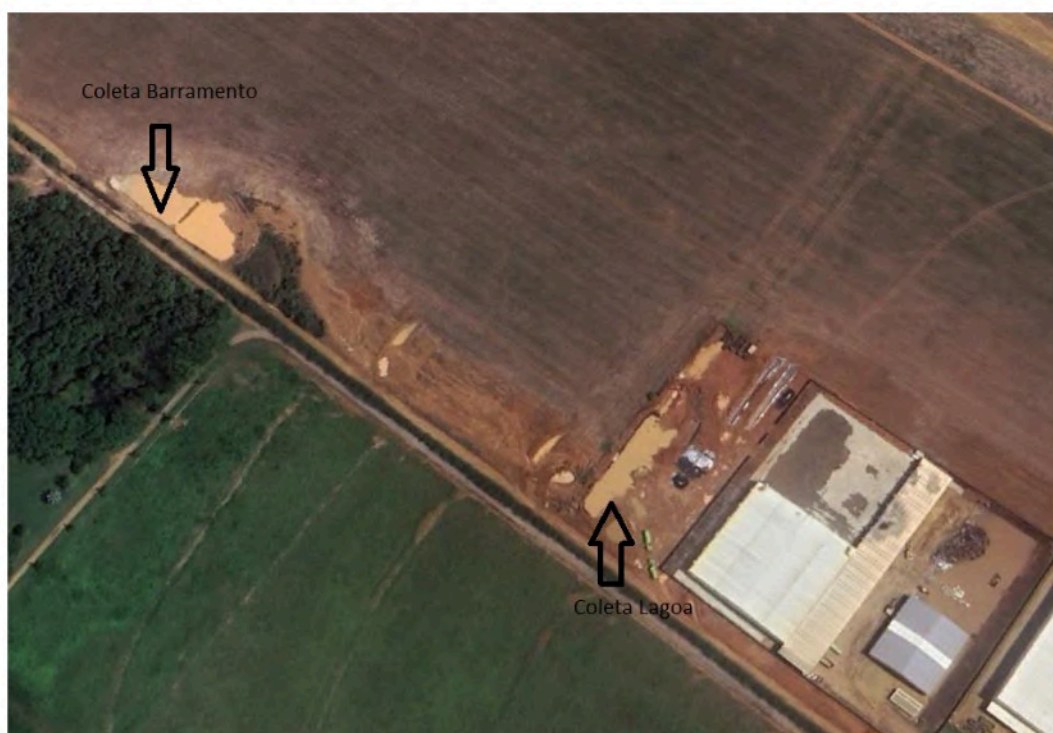
Imagem 02. Local da realização das coletas (Fonte: Google Earth – Data: 16/11/2022).

As coletas foram realizadas nos reservatórios pulmão (S 12°36'40,7" e W 55°48'49,7" - Denominado como lagoa na amostra) e no barramento (S 12°36'35,7" e W 55°45'57,0"), conforme imagem 02.

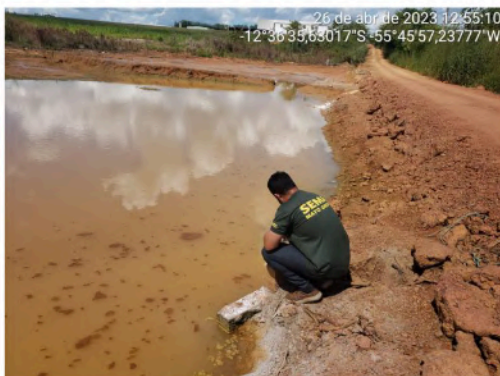
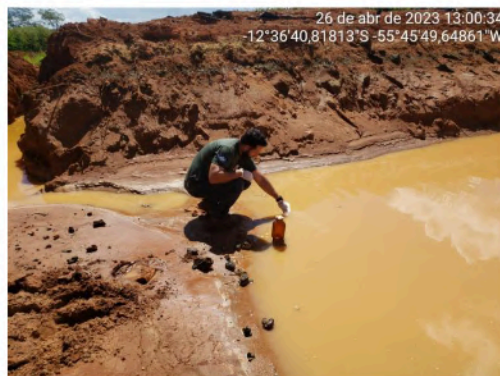
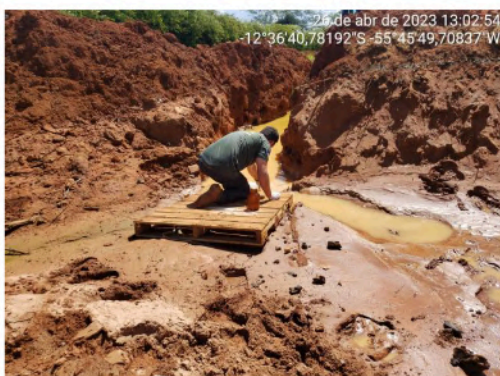
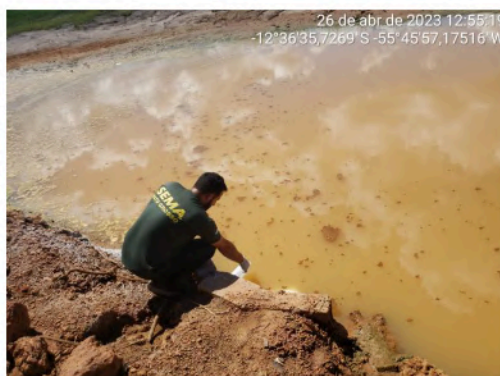
Foto 07. Local de coleta da água/efluente (Barramento).

Foto 08. Local de coleta da água/efluente (Lagoa – reservatório pulmão).

Foto 09. Local de coleta da água/efluente (Lagoa – reservatório pulmão).

Foto 10. Local de coleta da água/efluente (Barramento).
