CARTA ENERGISAMT/VPR-OFC/Nº167/2025

Assunto: Quedas de energia em Sorriso/MT.

Referência: Ofício nº 96/2025/CGDE/DPSE/SNEE-MME/ Processo nº 48300.000764/2025-11

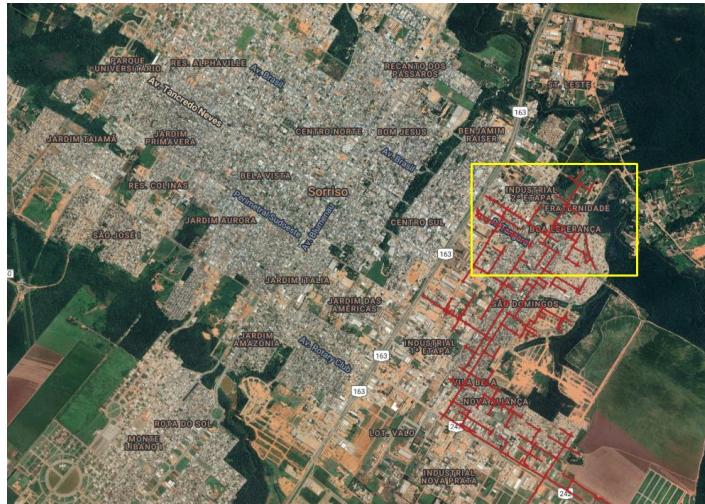
Figura 1 - Alimentador 279002.

Os bairros Fraternidade e Nova Esperança I e II são atendidos pelo alimentador 279002, cuja fonte tem origem na Subestação Sorriso Rural, integrando o conjunto elétrico 14809 - SORRISO.

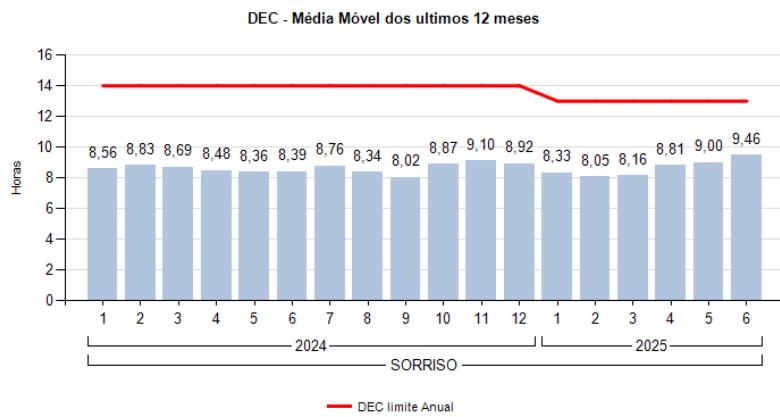
Gráfico 1 - DEC do conjunto elétrico Sorriso.

Em relação ao DEC, o conjunto Sorriso apresenta resultado abaixo da meta regulatória. No último mês apurado (junho/2025), o índice foi de 9,46 horas, frente à meta de 13 horas.

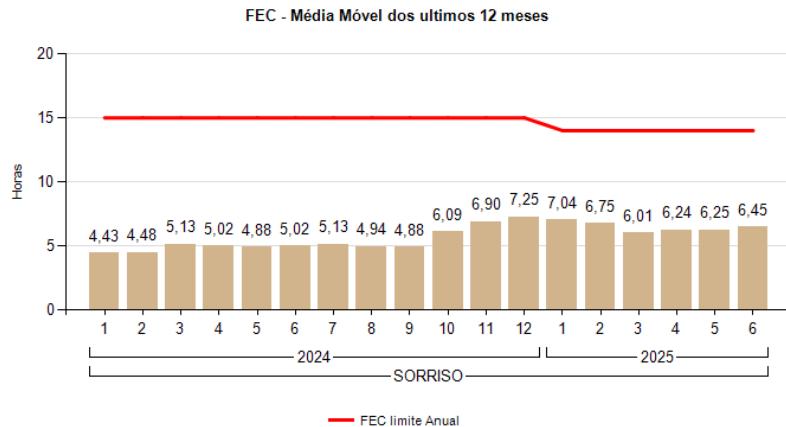
Gráfico 1 - FEC do conjunto elétrico Sorriso.

Quanto ao FEC, o conjunto também permaneceu abaixo do limite regulatório, registrando 6,45 interrupções no último mês apurado, diante da meta de 14 interrupções.

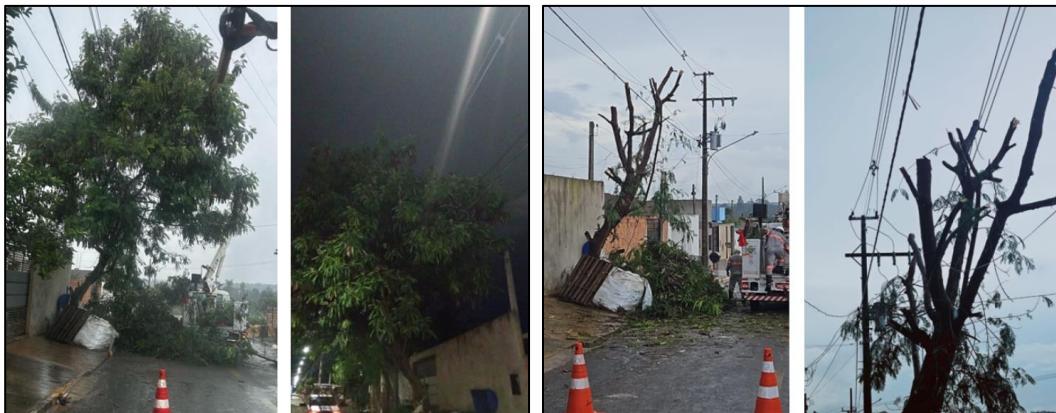
Figura 2 - Antes e depois das árvores em contato com a rede elétrica.

Na análise realizada no circuito que atende aos bairros em questão, foi identificado que, a partir de abril, passaram a ocorrer desarmes na chave de proteção da região. Verificou-se que a causa dessas interrupções estava ligada à interferência de árvores em área urbana.

Diante disso, uma equipe técnica foi enviada ao local para executar a poda das árvores em contato com a rede, de forma a eliminar as ocorrências e reduzir o risco de novas interrupções no fornecimento de energia.

A conclusão das podas no circuito trouxe resultados positivos, eliminando as interrupções causadas por árvores nos bairros atendidos.

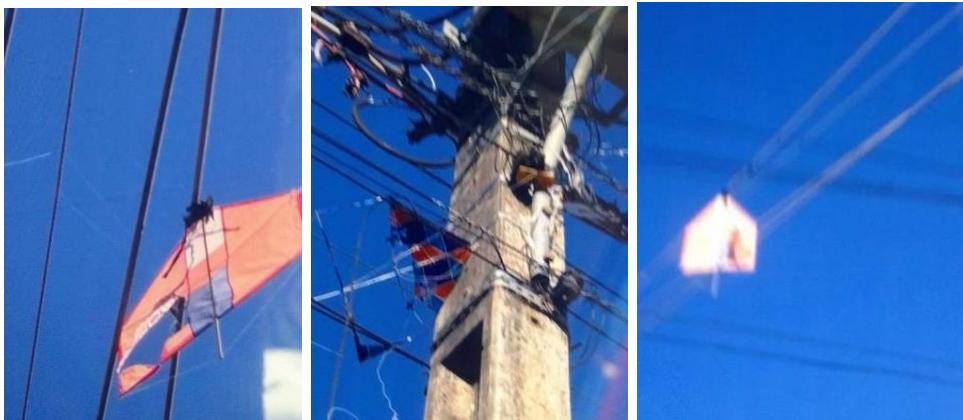
Figura 3 - Pipa na rede elétrica.

No mês de julho de 2025, após a ação mencionada, foram registradas duas interrupções pontuais: uma ocasionada pela atuação de elos fusíveis de um transformador de distribuição e outra pela atuação de chave fusível em ramal localizado no bairro Boa Esperança, em Sorriso-MT. Em ambos os casos, a causa raiz esteve relacionada a pipas enroscadas na rede, sendo realizado o devido desligamento, retirada do material e recomposição do fornecimento.

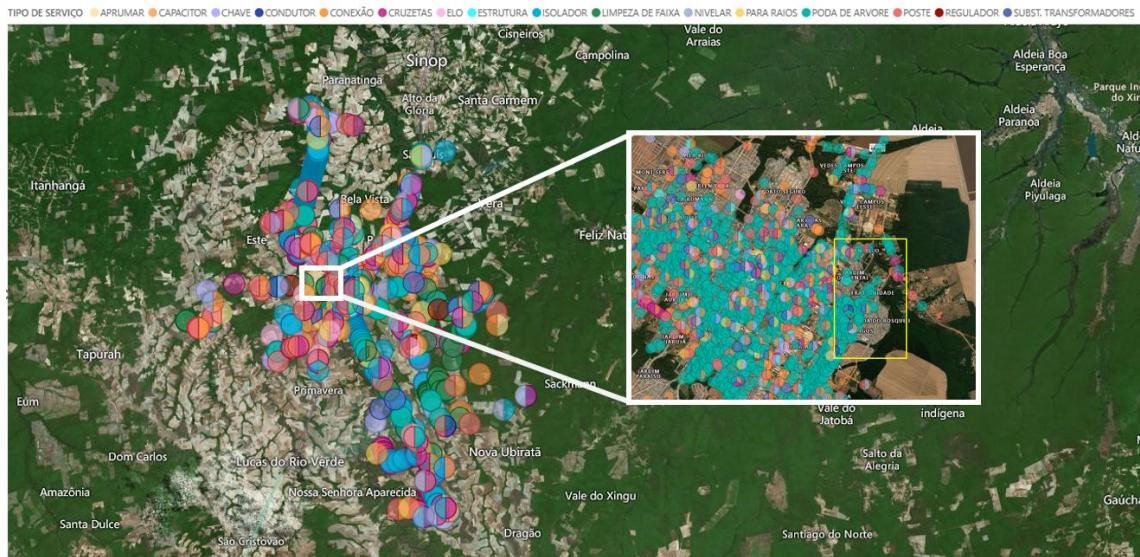
Figura 4 - Manutenções realizadas no conjunto Sorriso.

A Figura abaixo, destaca os tipos de serviço executados e suas respectivas localizações, facilitando a visualização das ações realizadas, com destaque para os bairros Fraternidade e Nova Esperança I e II:
