Pelo presente, para dar cumprimento ao ofício acima citado, informamos através deste ofício, que deixamos na Câmara Municipal de Sorriso – MT, o **relatório Final do Estradeiro 2017**, que ocorreu no dia 01 de dezembro de 2017, realizado pela Aprosoja núcleo de Sorriso.

ESTRADEIRO APROSOJA 2017

**ESTRADEIRO APROSOJA 2017/2018 – EQUIPE COMUNIDADE BARREIRO
SORRISO – MT**

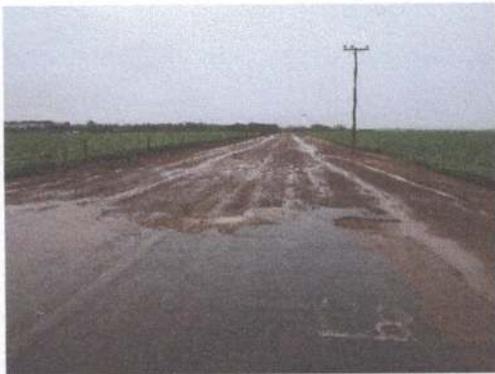
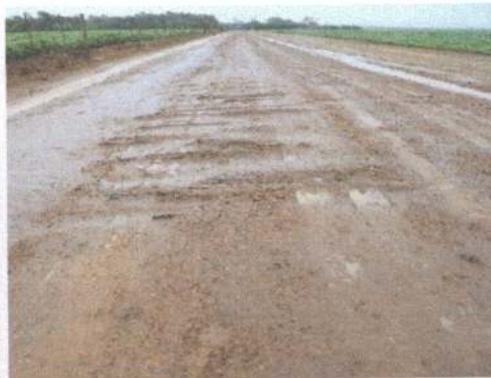
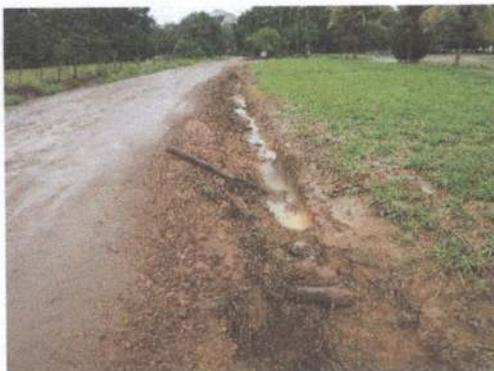
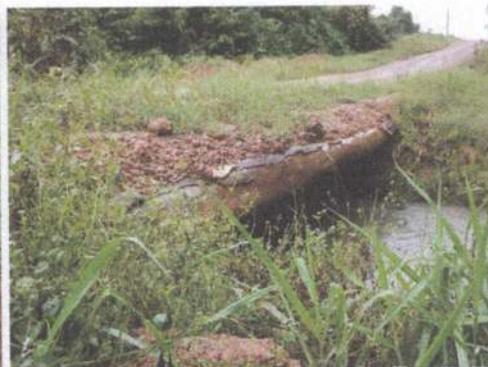
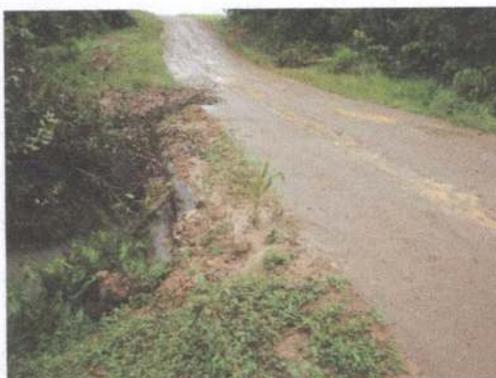
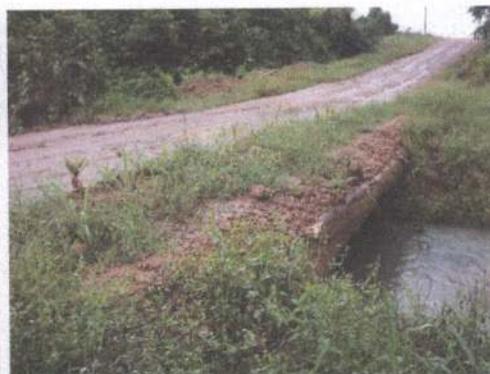
CONDIÇÕES DA ESTRADA: estrada não pavimentada, esburacada, com trechos de trafegabilidade lenta, sem sinalização, em alguns pontos há necessidade de reposição de cascalho. A estrada também possui complicações no período chuvoso, sendo que em alguns trechos não há escoamento da água pluvial, formando-se atoleiros no período da safra de soja.

Na Travessa Santa Maria, na altura da Fazenda Casarin, existe um bueiro com necessidade de substituição imediata.

CONDIÇÕES DAS PONTES: nesta rodovia existe uma ponte de madeira, feita de madeira roliça de cerrado (provisória), sem pranchas, apenas com cascalho em cima, sujeita a desmoronamentos no período chuvoso, podendo interromper o tráfego na época da safra.

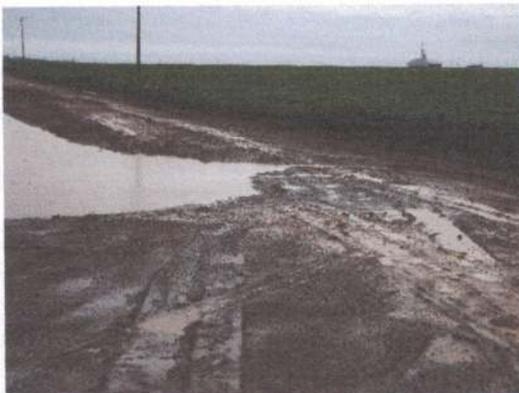
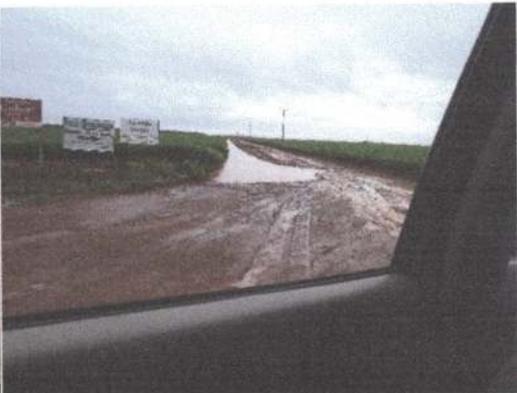
CONDIÇÕES DAS ESTRADAS: estrada de leito natural, mais baixa do que o nível da lavoura fazendo com que a água percorra no centro do leito da estrada; não há presença de cascalho, esburacada, com os desaguadouros entupidos.

Próximo a Fazenda São Luiz (Promotor), existe um bueiro entupido que coleta a água que vem da lavoura, para evitar q adentre a estrada.

Há necessidade de limpar os desaguadouros e levantar o nível da estrada.

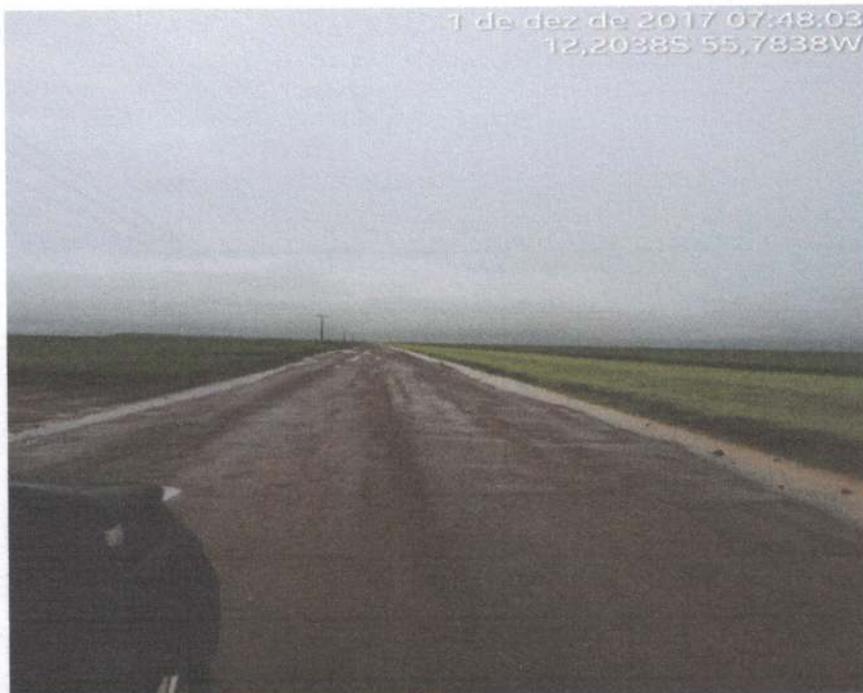
Anexo 1

CONDIÇÕES DAS ESTRADAS: estrada não pavimentada, encascalhada, levantada em relação ao nível do solo, com trafegabilidade normal, sem sinalizações com tráfego intenso de caminhões pesados.

CONDIÇÕES DAS PONTES: Quatro cursos d'água foram constatados no percurso, três deles com bueiros de concreto e um com galeria de alvenaria, todos em boas condições, necessitando apenas de manutenção corriqueira como colocação de cascalho grosso nas pontas dos bueiros e da galeria a fim de que a água das chuvas não venha a causar erosão, ou mesmo aumentá-la.

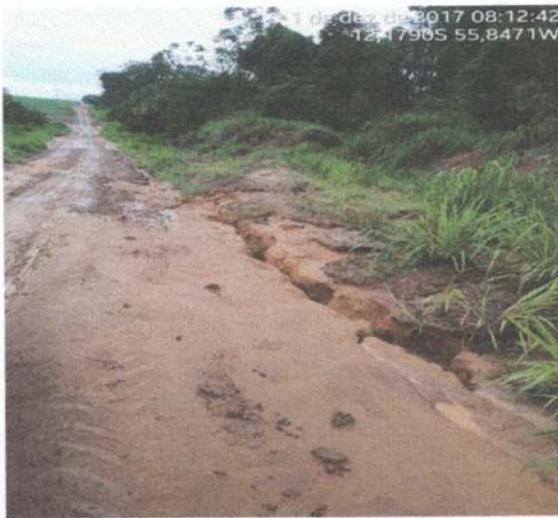
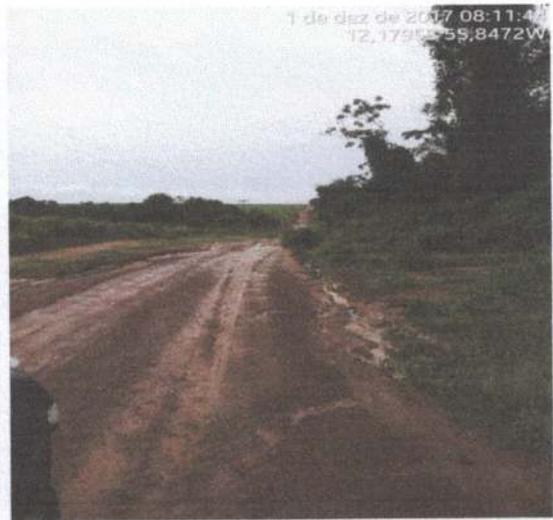
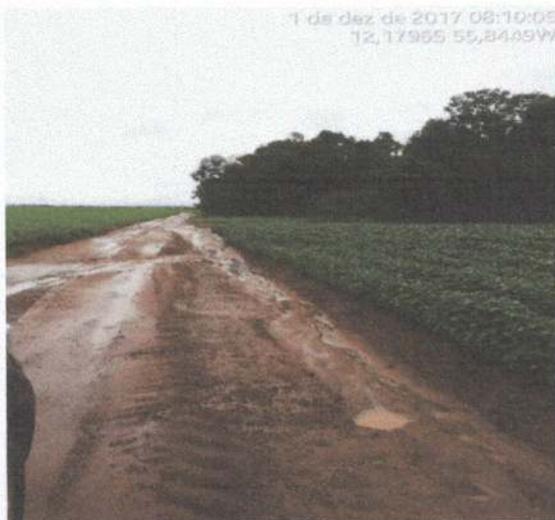
CONDIÇÕES DAS ESTRADAS: Estrada não pavimentada, necessitando cascalho em muitos pontos, com graves pontos de fragilidade. Estrada não sinalizada e tráfego intenso de caminhões pesados.

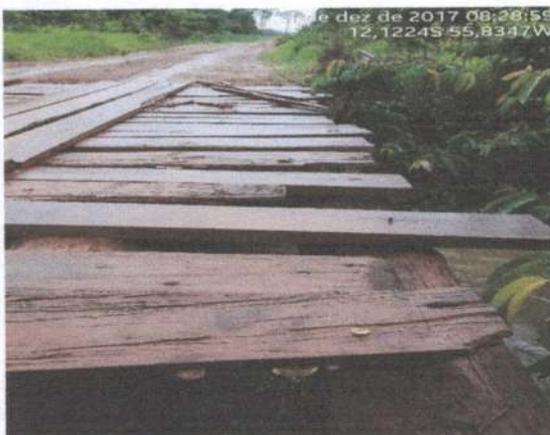
Anexo 11

Ponte sobre o Rio Chapecó, próximo a Fazenda Vitória, precisando manutenção das pranchas.

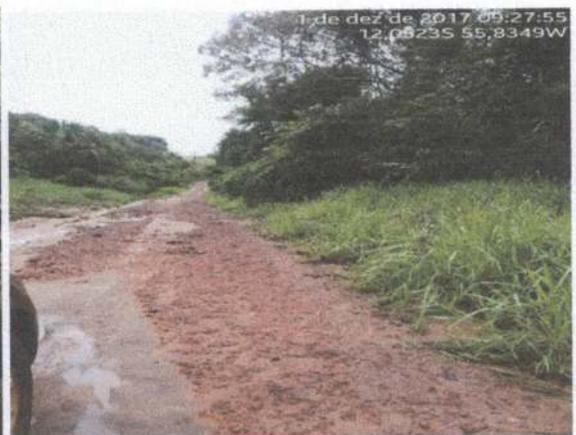
Anexo 12

Trecho logo após a ponte necessitando de levantamento e cascalhamento.

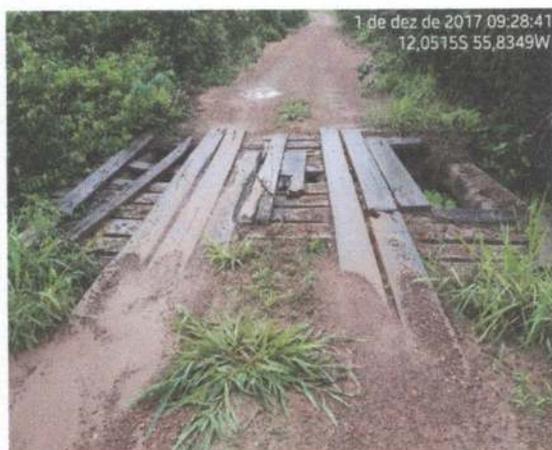
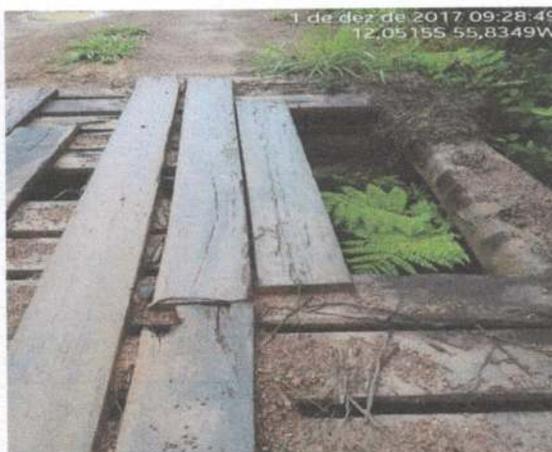
Ponte entre a Fazenda Lago Azul e Ouro Verde necessita de uma ponte nova.

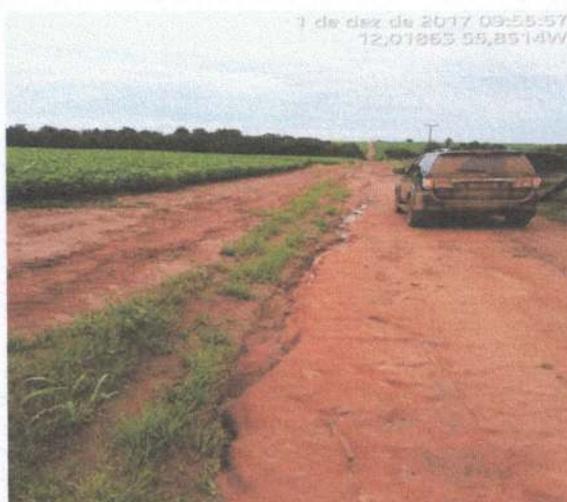
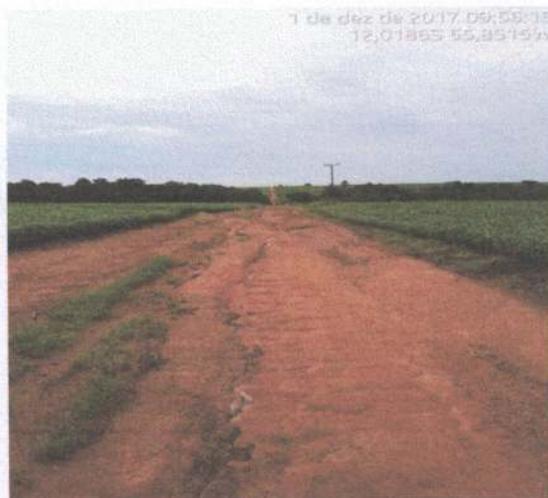
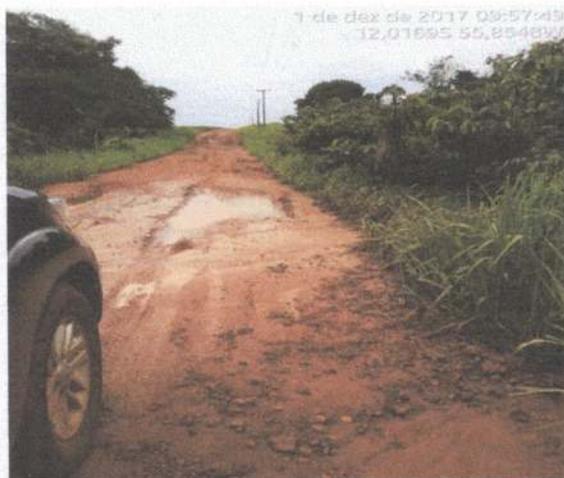
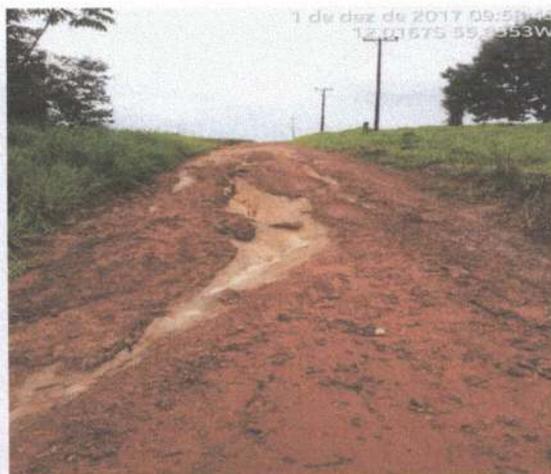
Estrada entre a Fazenda Florindo Fachin, Elio Rosseto e Sergio Esteves

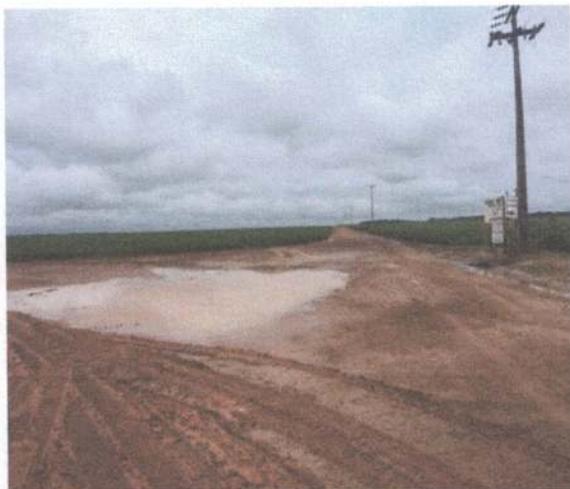
Anexo 1: Estrado São Cristóvão

Nesta estrada não pavimentada encontra-se um pouco crítica, necessitando fazer urgentemente desaguadores e caixas de contenção.

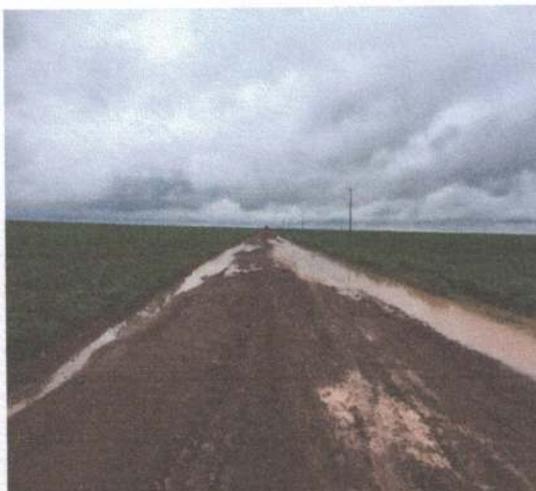
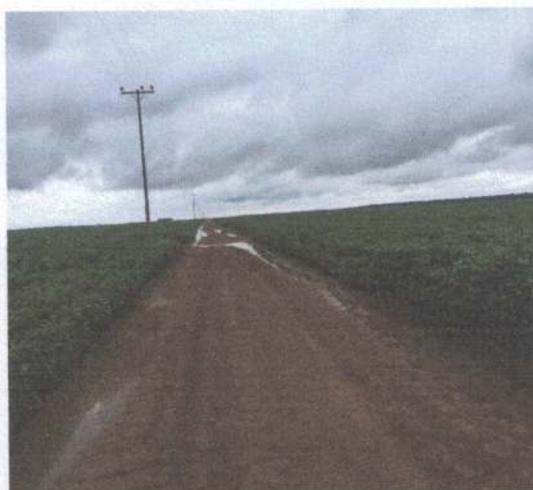
“Está com necessidade de desaguadores e necessita ser cascalhada e nivelada, no ponto S 13 12’ 307” W 55 26’ 904”.

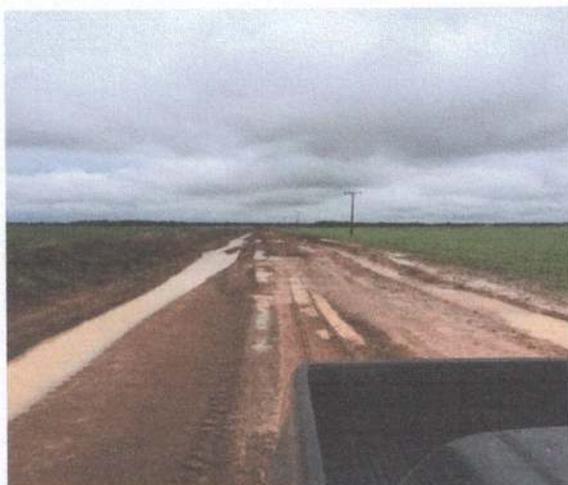
Anexo 3: Estrada Henrique Ferronato

Estrada não pavimentada, com desnível e esburacada com certeza tem a necessidade de ser cascalhada e nivelada abrindo desaguadores.

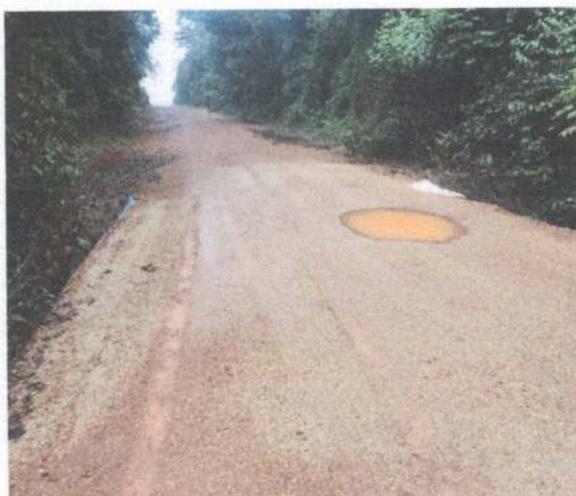
Anexo 5: Travessa Picinin

Estrada não pavimentada com boa trafegabilidade, sem problemas maiores para passagem.

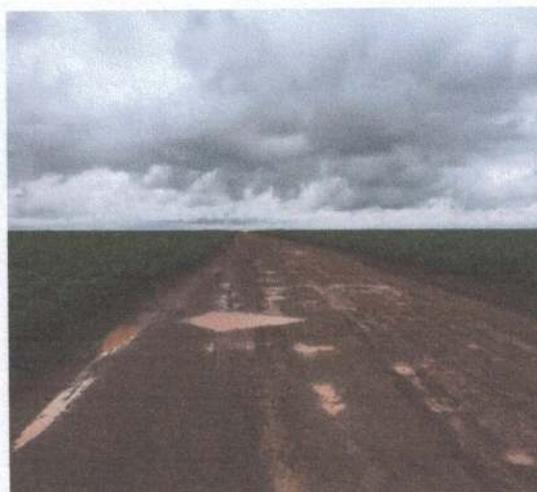
Anexo 6: COPACEL

Neste local observamos que a estrada está esburacada com necessidade de desaguadores e contenções, precisando nivelar.

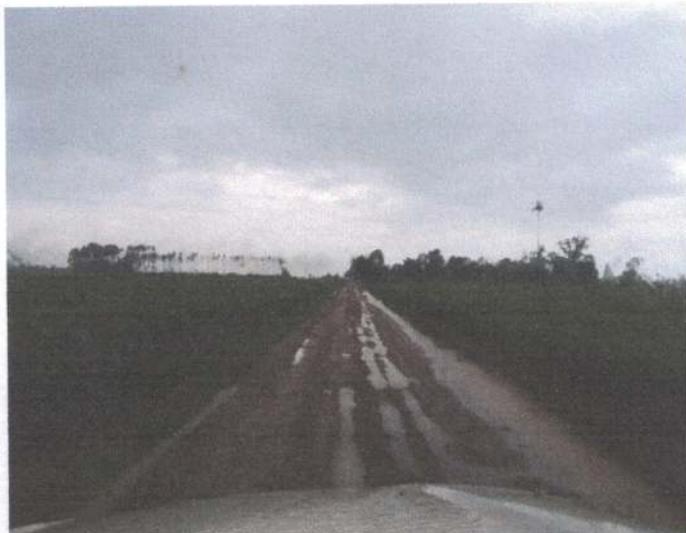
Anexo 1

CONDIÇÕES DA ESTRADA: Estrada não pavimentada, com trafegabilidade boa, porém lenta devido aos buracos e imperfeições, vários trechos com necessidade de reposição de cascalho e patrolamento.

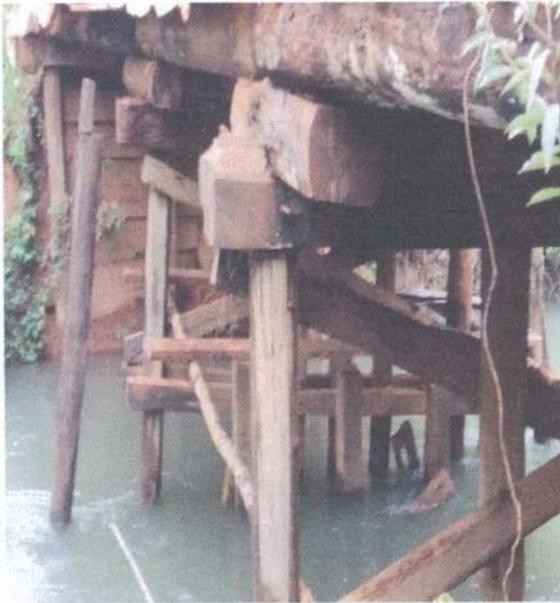
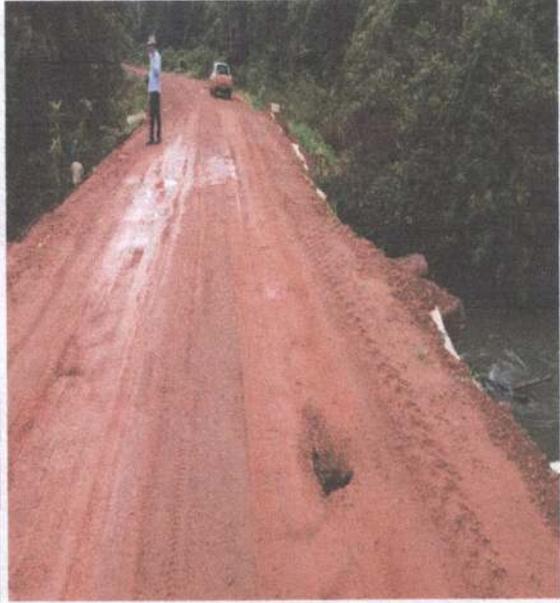
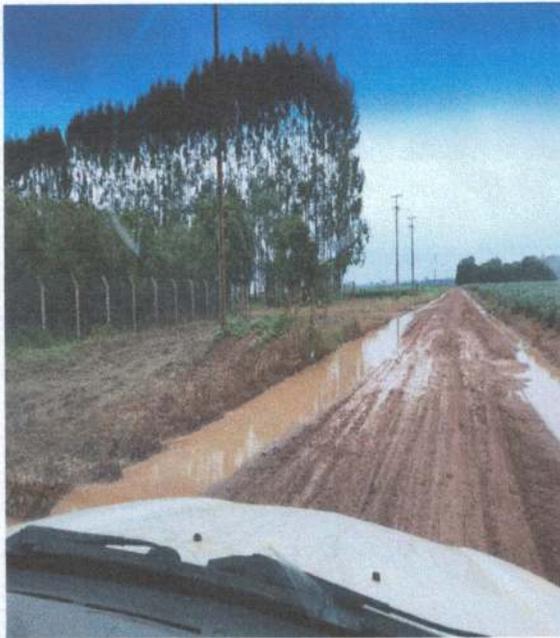
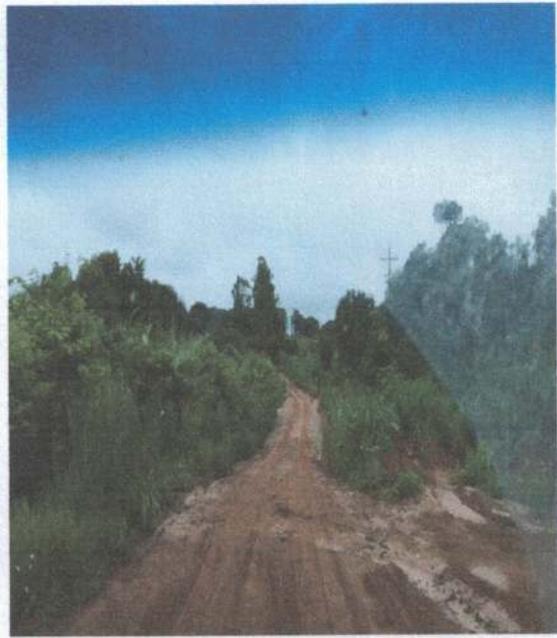
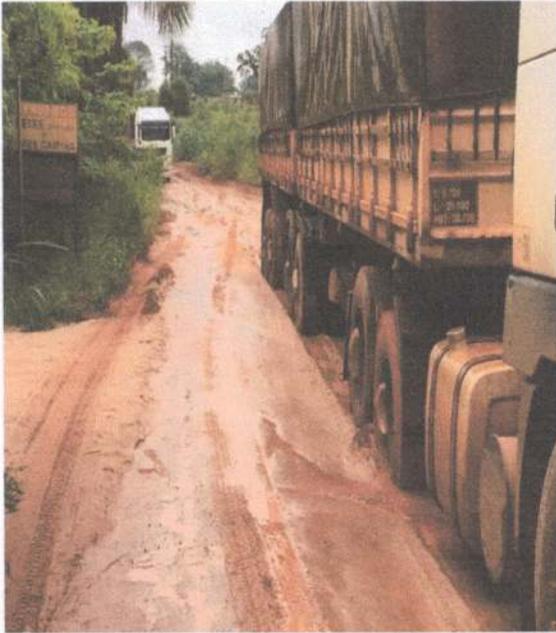
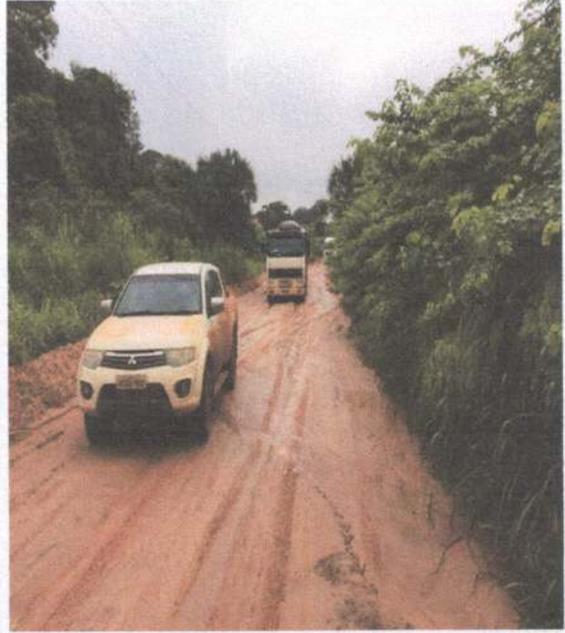
CONDIÇÕES DA PONTE: Sobre o rio Celeste, de madeira regular estado de conservação, pois este ano foram feitas reformas na mesma pela prefeitura de Sorriso.

Necessidade de quebra-molas nas cabeceiras da ponte, evitando alta velocidade sobre a mesma.

Comprimento da ponte: 23 metros.

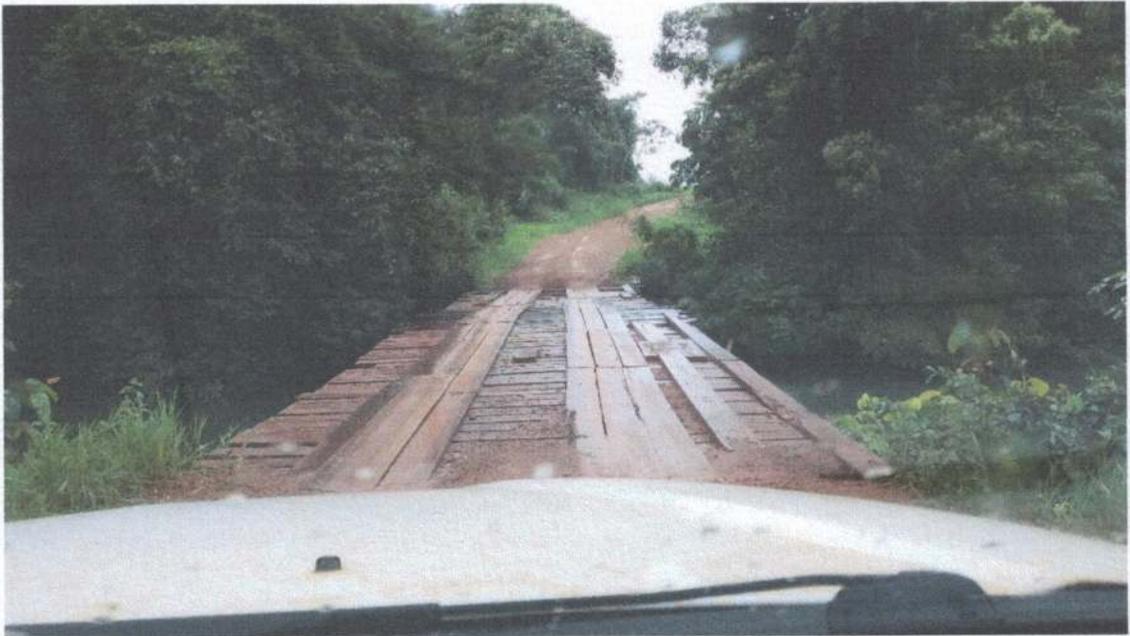
Anexo 12

CONDIÇÕES DA PONTE: Sobre o rio Celeste, de madeira e em péssimos estado de conservação, com travessas, pilares e cavaletes quebrados e ou apodrecidos.

Dentre as pontes visitadas, esta é a que está em pior estado de conservação, sua estrutura está muito danificada, e com um grande risco de acidente. Necessidade de sinalização e quebra-molas nas cabeceiras da ponte, evitando alta velocidade sobre a mesma. No entanto, tal ponte está prevista

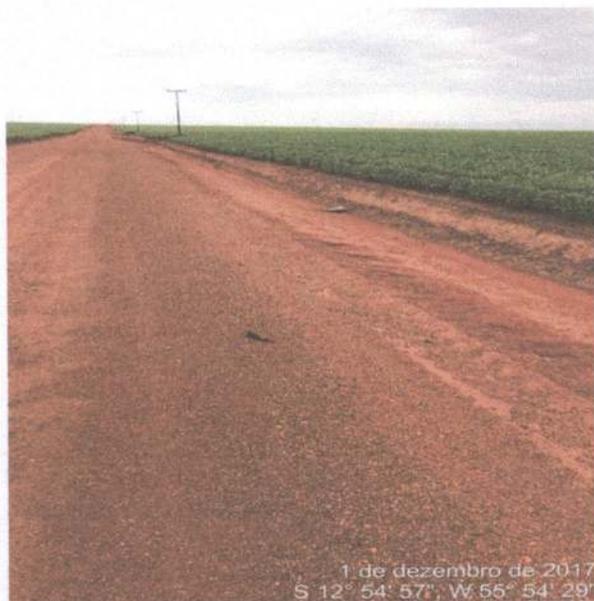
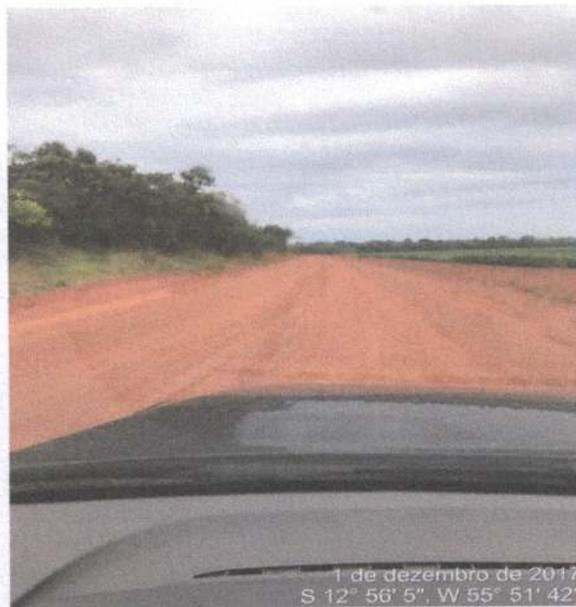
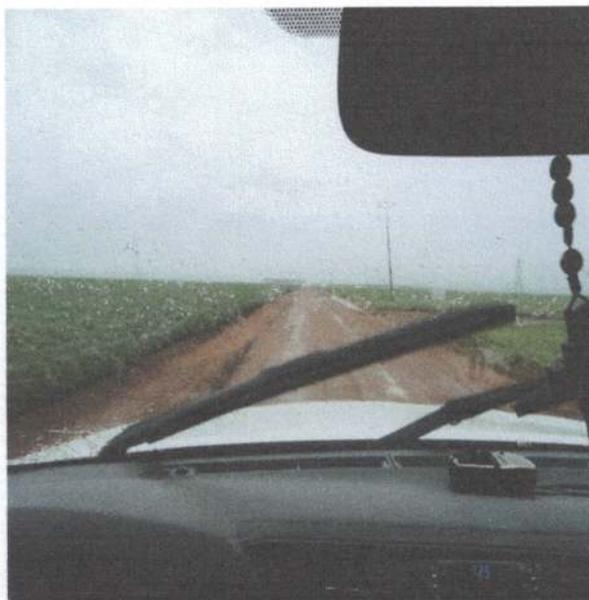
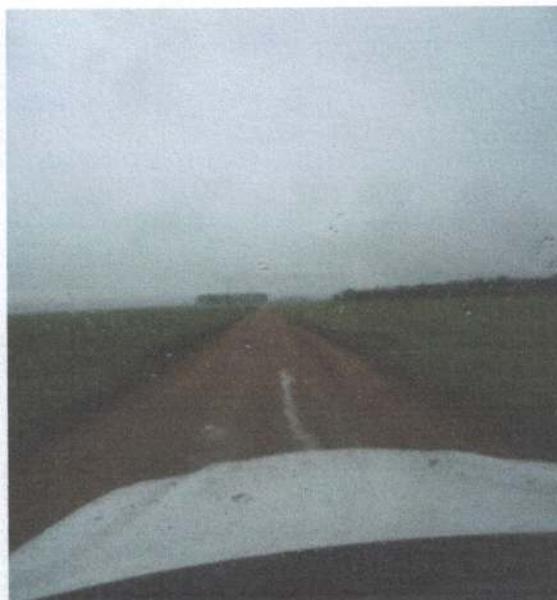
CONDIÇÕES DA ESTRADA: Estrada não pavimentada, com ótima trafegabilidade, trecho já com 10 km levantados em relação ao ano passado reposição de cascalho e patrolamento em alguns pontos. 2017

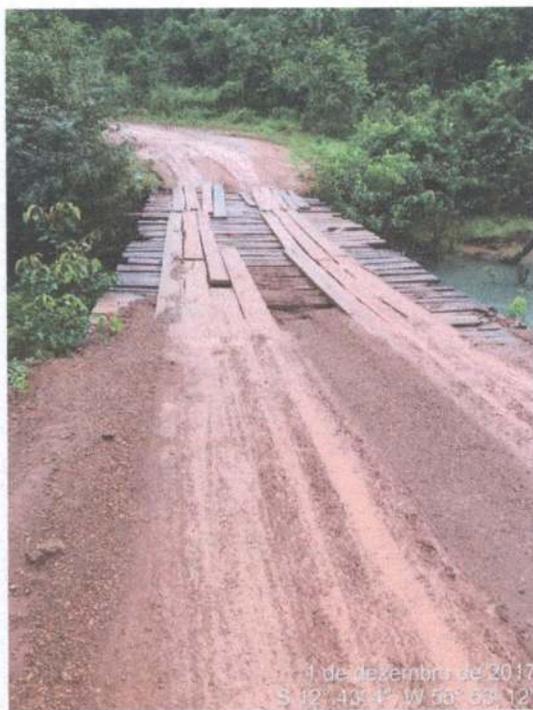
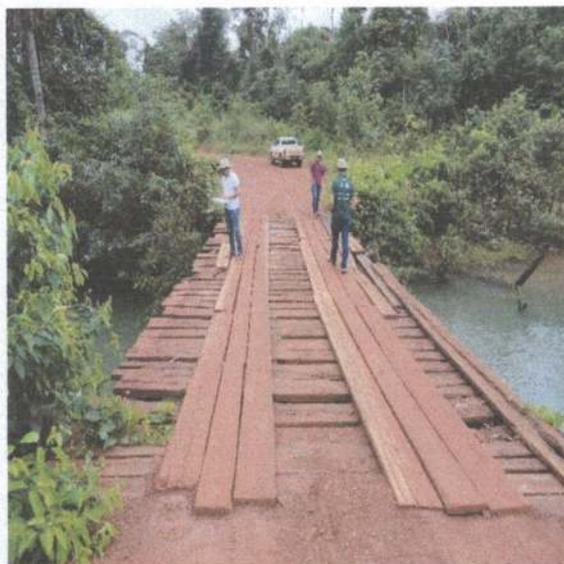
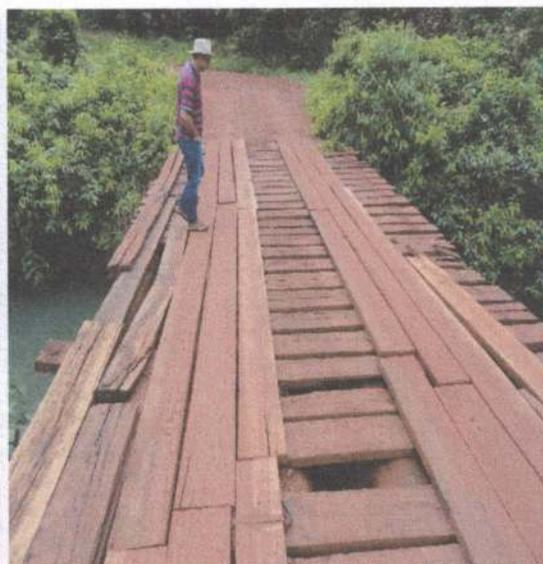
CONDIÇÕES DA ESTRADA: Estrada não pavimentada, com trafegabilidade boa, trecho com necessidade de levantamento da estrada, patrolada até o Produtor Pedro Maraschin.

CONDIÇÕES DA PONTE: Sobre o córrego grande, de madeira e em péssimos estado de conservação, com algumas travessas de escoramento e cavaletes quebrados e ou apodrecidos, precisa de sinalização, esta ponte foi reformada pois caiu na safra 15/16, colocar travessão e Prancha, 15 metros de comprimento a ponte. 2017

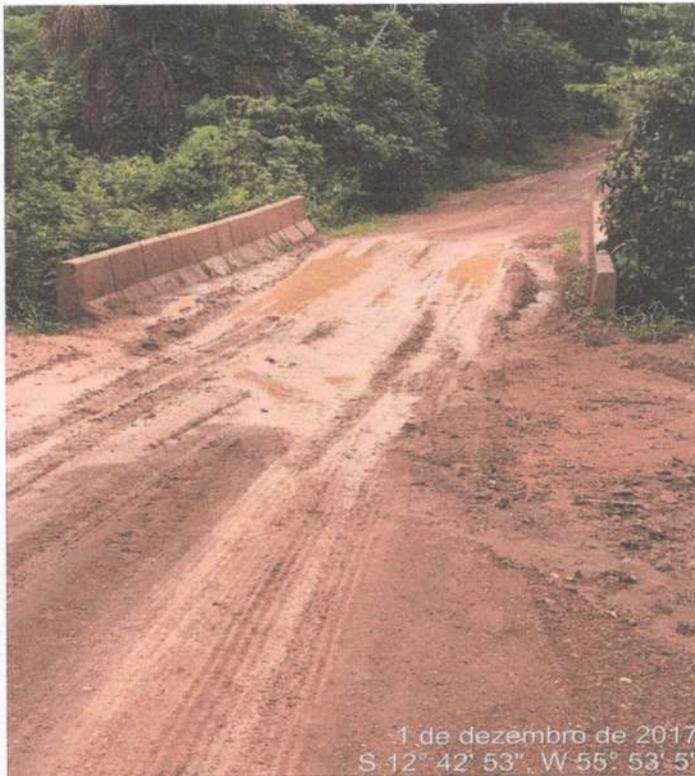
Anexo 8

CONDIÇÕES DA ESTRADA: Estrada não pavimentada, com trafegabilidade boa, trecho com necessidade de levantamento da estrada, reposição de cascalho e patrolamento, principalmente em frente à fazenda do Belmiro Bedin, todo ano forma atoleiro.

OBS: Foi patrolada e colocado cascalho no ano de 2017, a ponte do Soccol foi reformada, porém precisa ser colocado dois travessões para ela ficar mais larga. E necessário fazer caixa na frente da propriedade do Maraschin e abrir bigode na ponte de concreto. 2017

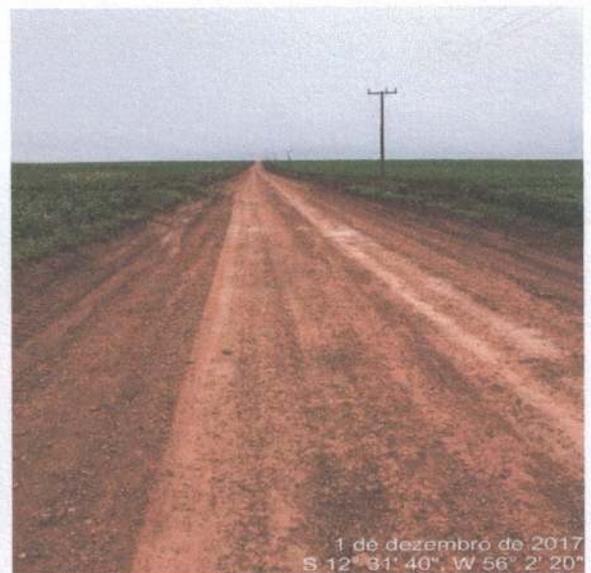
CONDIÇÕES DA ESTRADA: Estrada não pavimentada, com trafegabilidade boa, porém lenta, trechos com alguns buracos, trechos com necessidade de

reposição de cascalho e levantamento, a parte mais precária está localizada em frente à propriedade do senhor Laércio Lenz.

CONDIÇÕES DA PONTE: Sobre o rio verde em péssimas condições, interditada várias vezes, alto índice de acidente no local, falta sinalização, reforma total.
